OBRA: 2 01600000125 OBRAS DE RESTAURACIÓN DE LA  
IGLESIA DE LA ASUNCIÓN DE NTRA. SRA. EN  
UTIEL

INFORME CERTIFICACIÓN

FECHA: 02\_04\_2020

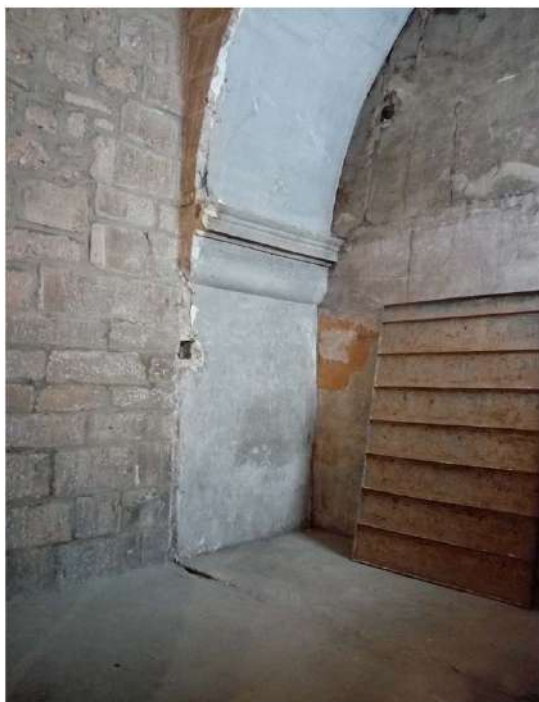
Arco de sillaría descubierto apoyo muro campanario, espesor 1,70 m

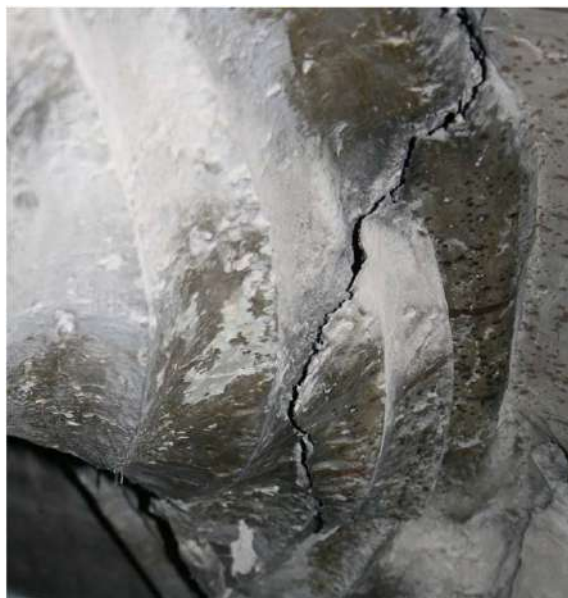
Grieta en plementería y arraqué arco presbiterio

Bóveda nave central en zona presbiterio, ejecución de sellado de grietas entre dovelas y claves, reintegración de dos dovelas arranque arcos sobre salmer, sellado grietas plementos de ladrillo.

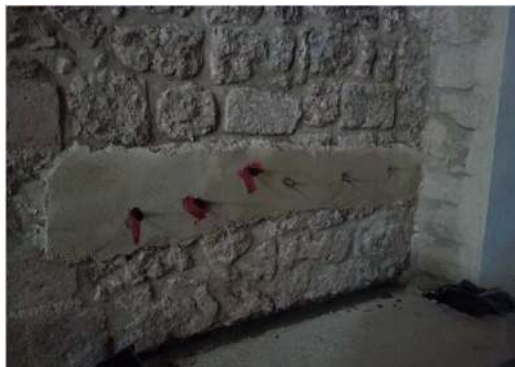
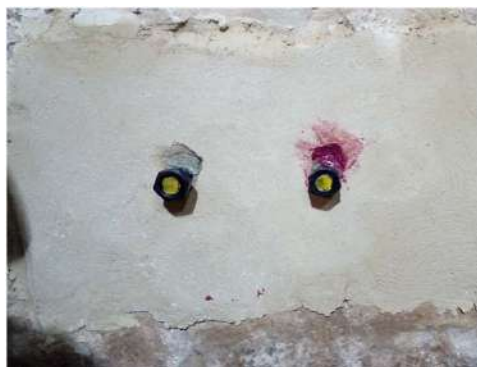
Ensayo resistencia anclajes en fábrica de mampostería

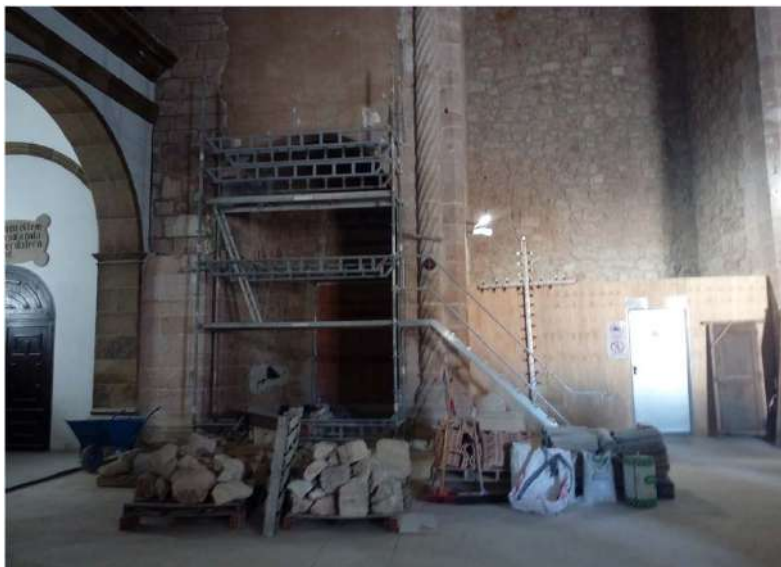
ampliación de catas murarias aparición de restos de pigmentos en acceso a capilla comunión.

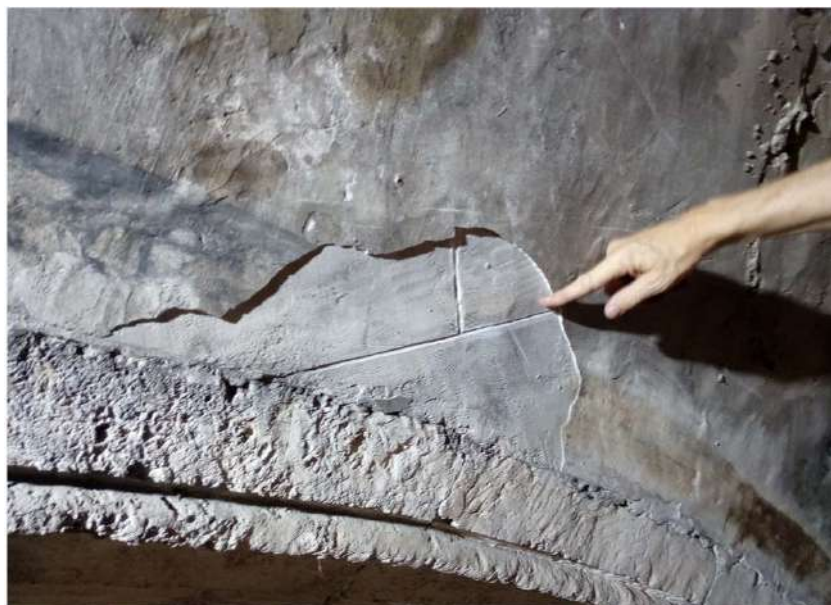
restos de capa original de mortero con despiece de sillería sobre los arcos formeros

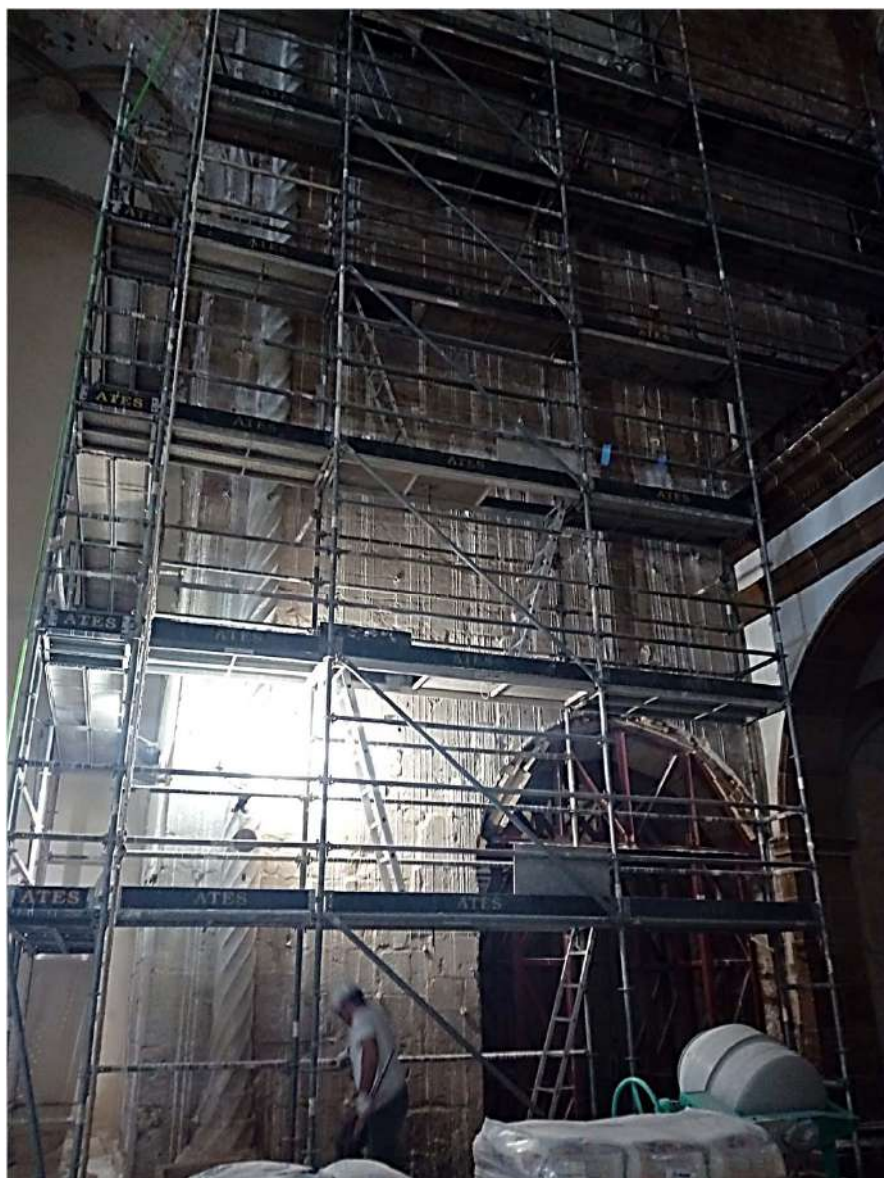
inyecciones de mortero de cal en muros

Consolidación y refuerzos de muros: Perforación e inyección de mortero de cal en muros de torre vieja

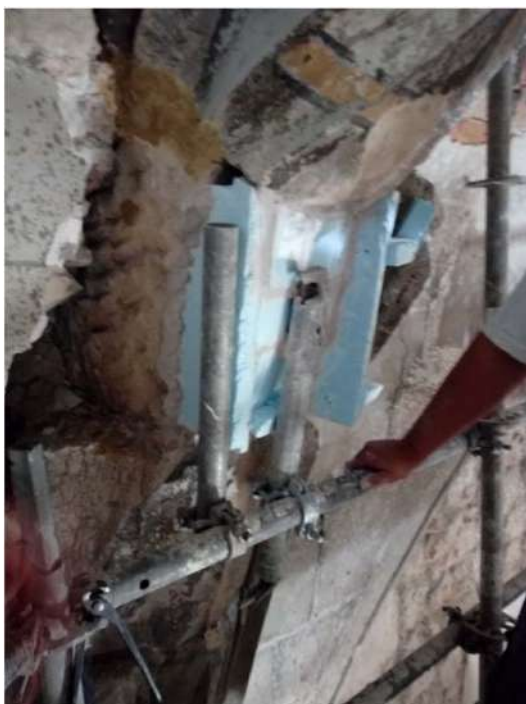
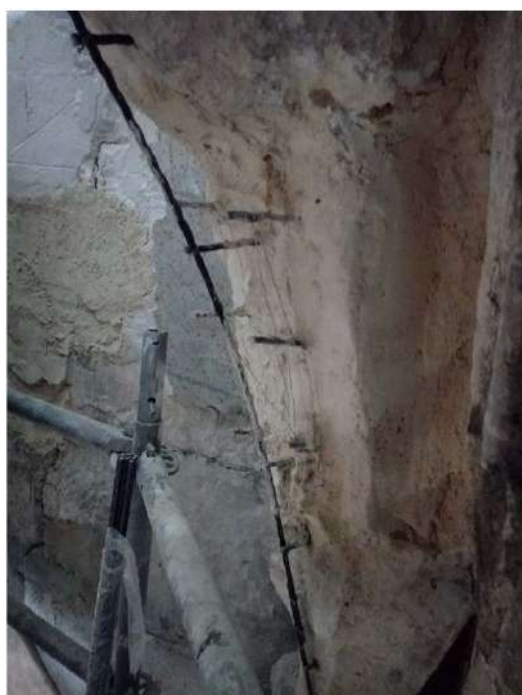
reparaciones en arcos bóveda nave central

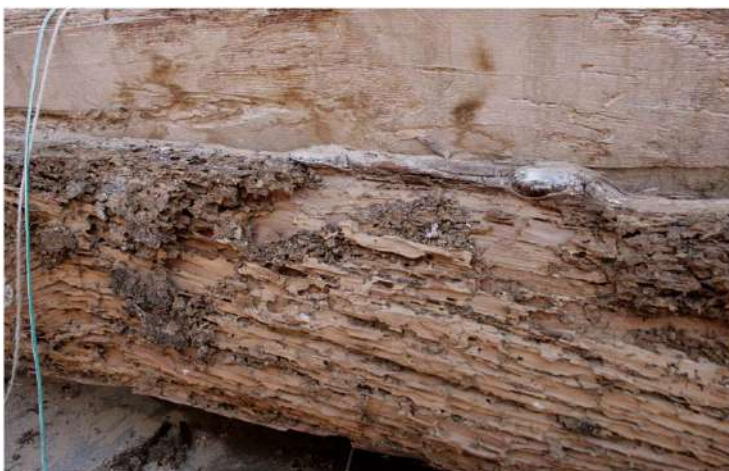
ataque de termitas en durmientes de madera desmontados

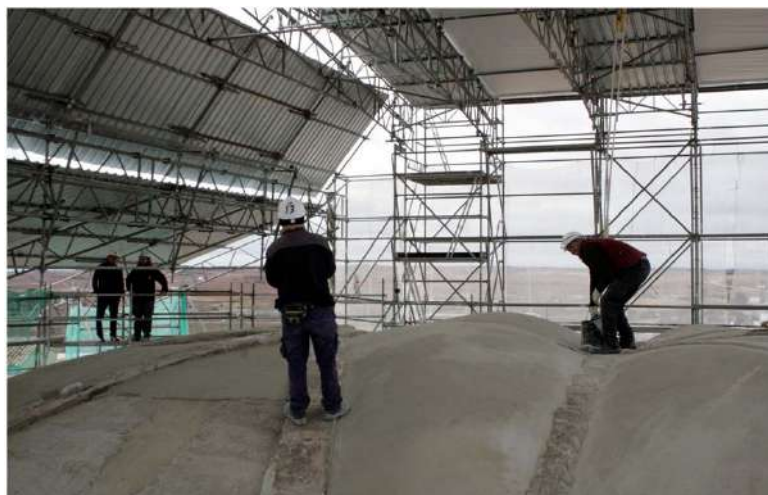
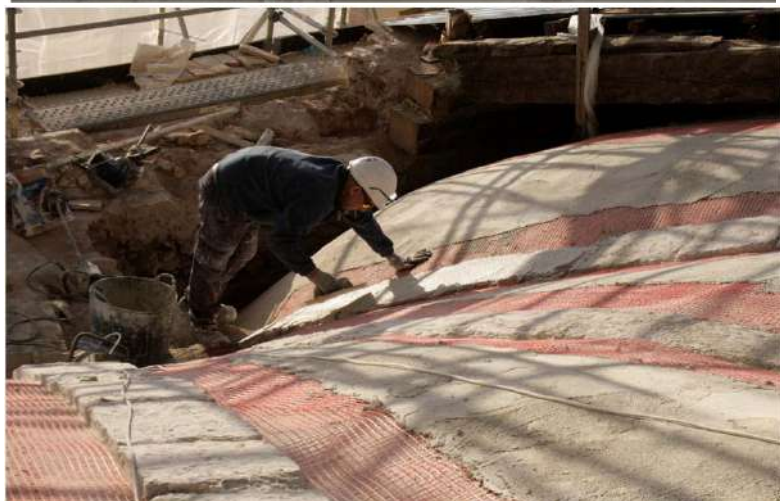
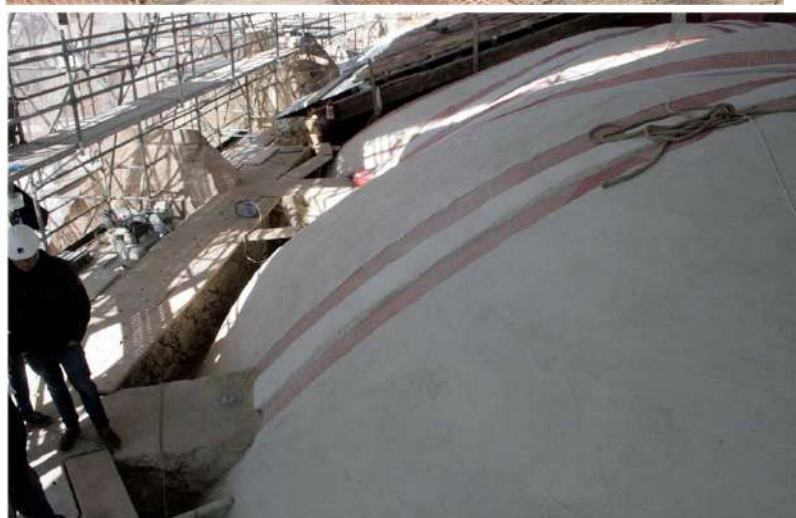
refuerzo de bóveda con mortero de cal y malla de fibra de vidrio

Refuerzo del trasdós de la bóveda de ladrillo con morteros de cal y fibra de vidrio, de los plementos ábside tramo el entre contrafuertes 3-11.
