OBRA: 2 01600000125 OBRAS DE RESTAURACIÓN DE LA  
IGLESIA DE LA ASUNCIÓN DE NTRA. SRA. EN  
UTIEL

INFORME CERTIFICACIÓN

FECHA: 02\_04\_2020

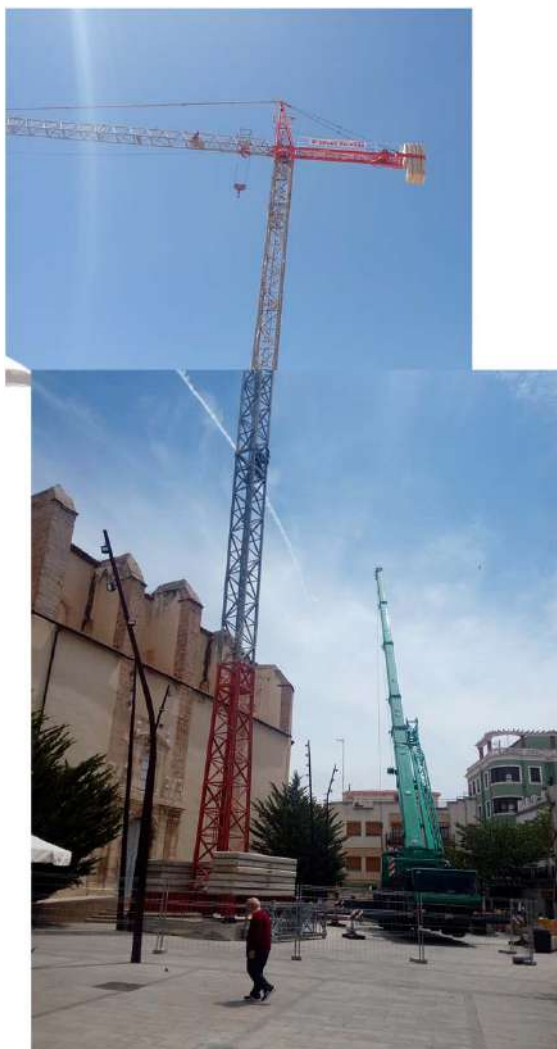
Instalación grúa torre

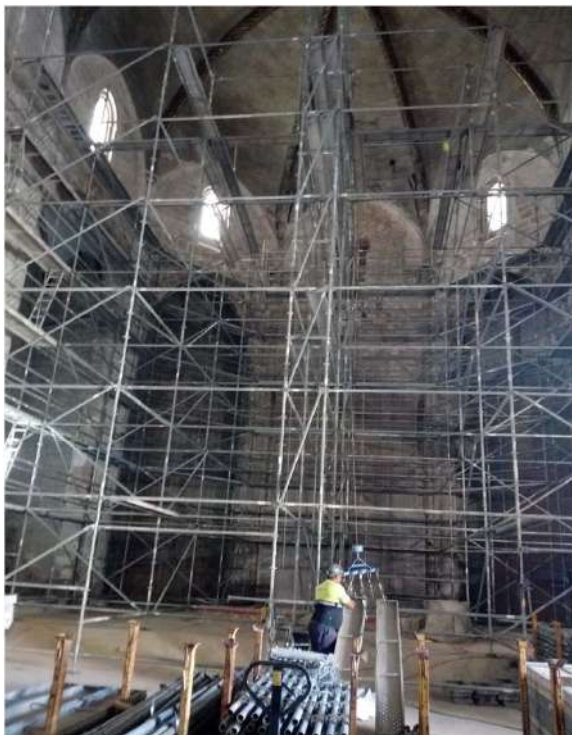
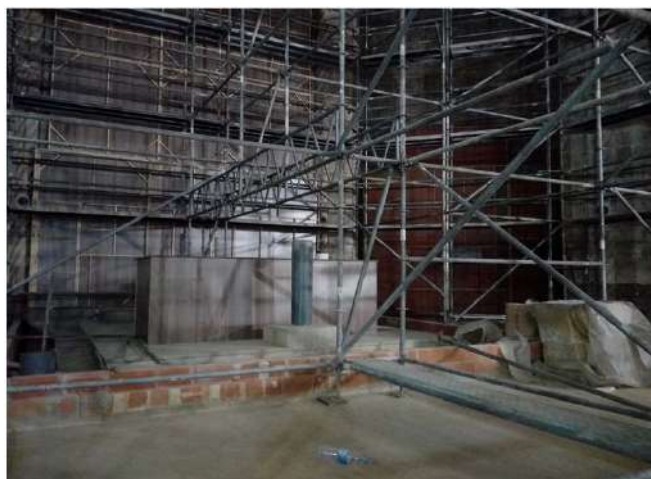
Instalación de andamio interior nave

Instalación de andamio volumétrico en el interior de la nave central, en la zona del presbiterio, para acometer los trabajos de restauración de la bóveda por el interior de la iglesia.

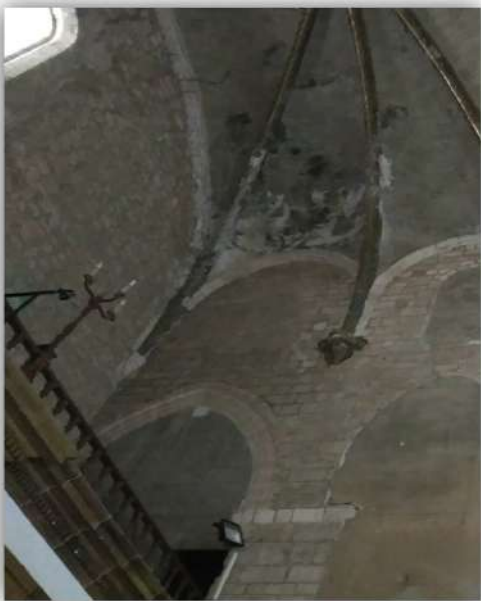
Vista del arco antes de desmontar

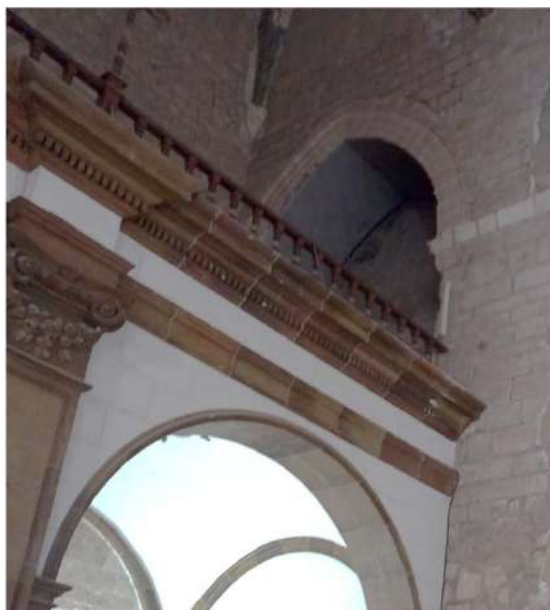
Vista arco abierto

Demolición de tabique añadido que ciega el arco de salida al coro desde el campanario

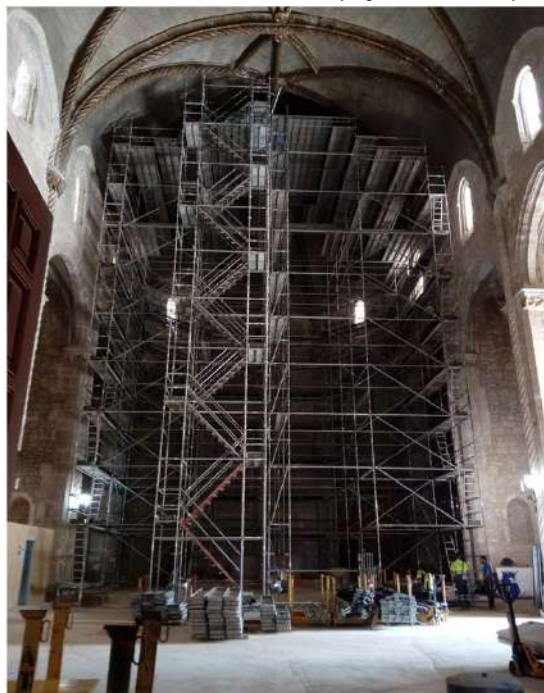
andamio interior, plataforma y escalera.

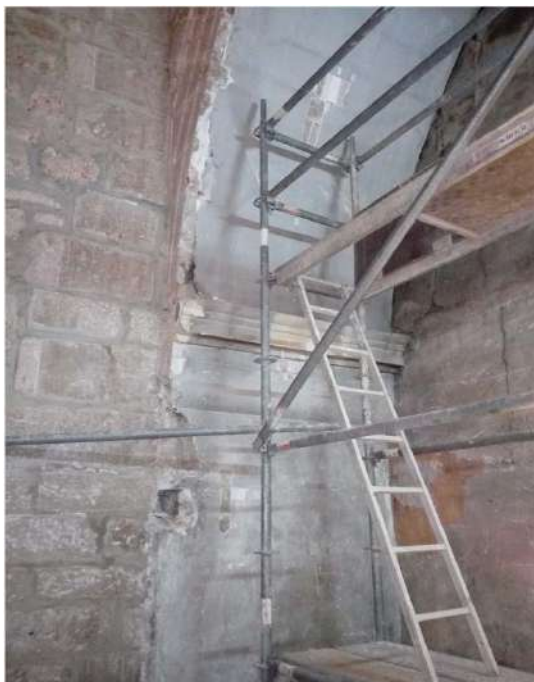
andamios para ejecucion de trabajos arqueologicos coro

Instalación de andamios auxiliares para la ejecución de trabajos arqueológicos.

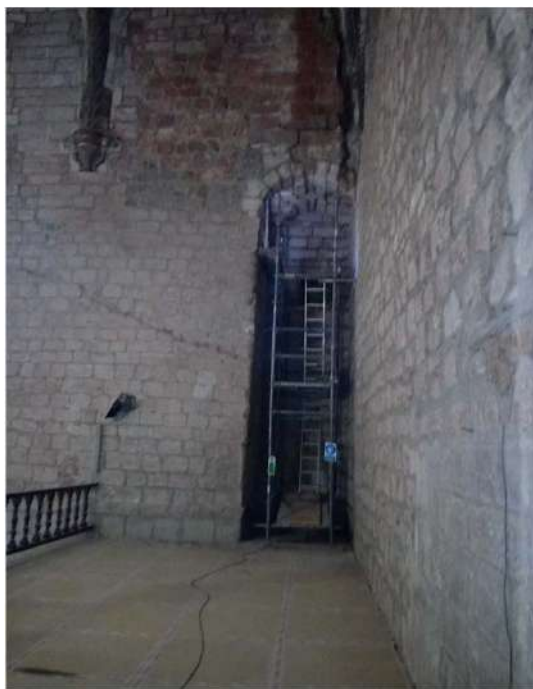
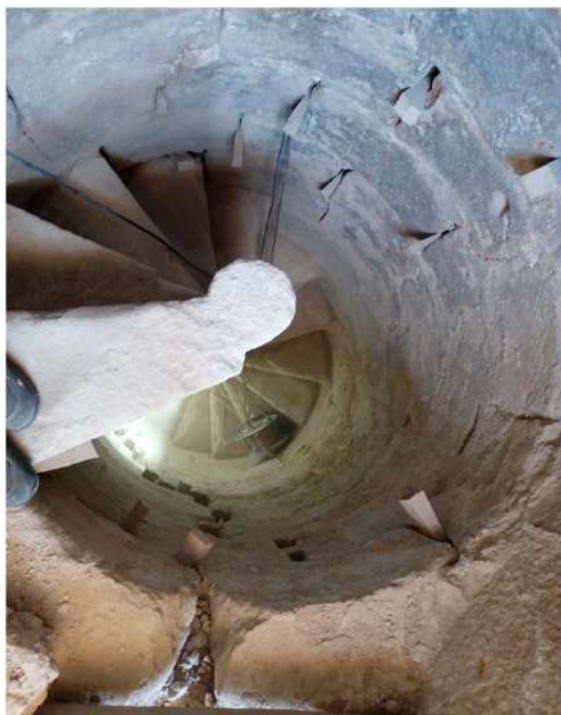
vaciado de escombros de escalera de caracol, con seguimiento arqueológico.

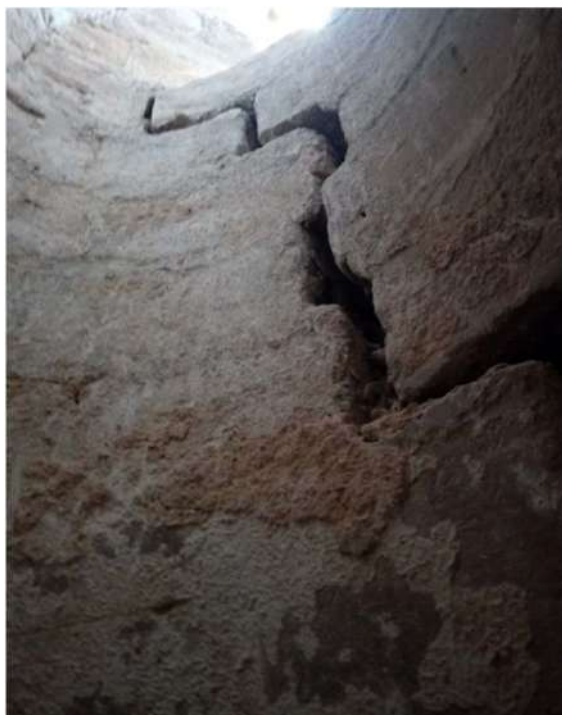
estado de las fabricas interior escalera.

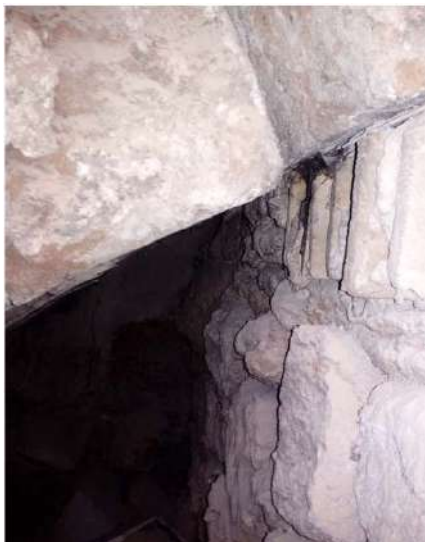
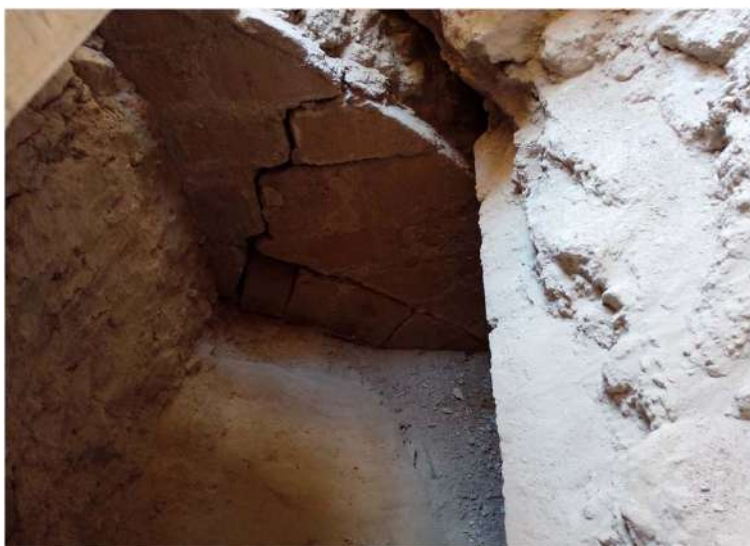
espacio interior zona superior capilla 6, desescombro con seguimiento arqueológico.

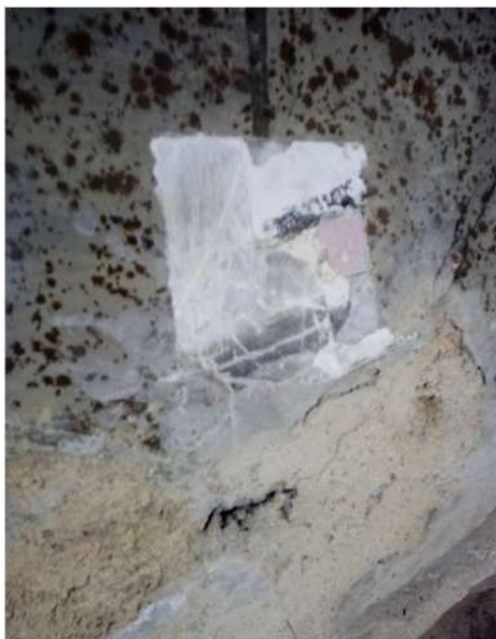
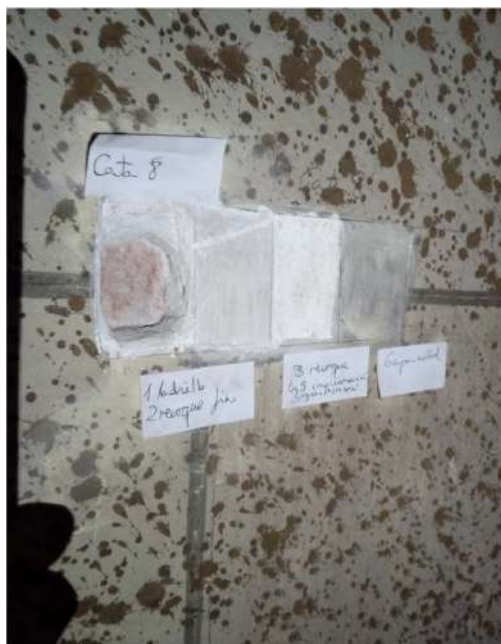
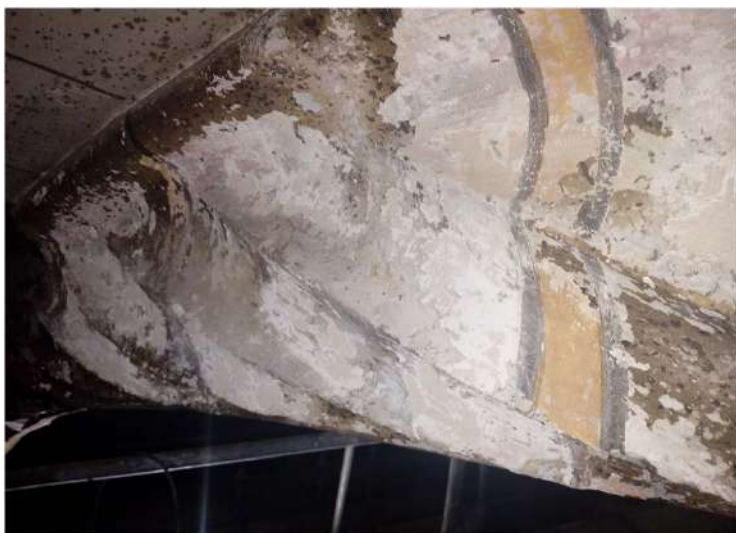
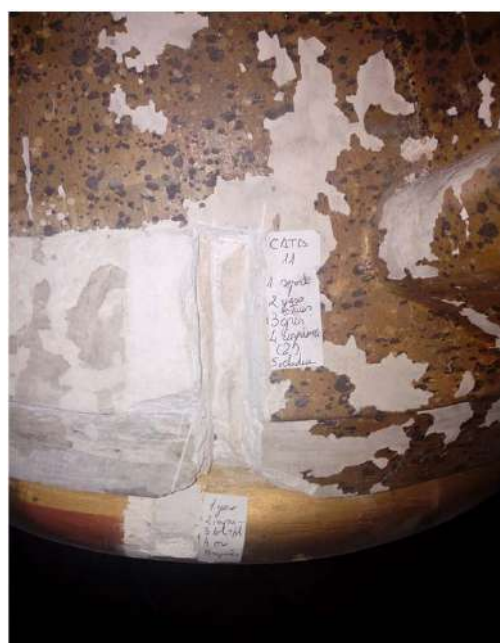
catas, realizadas por restaurador, revestimientos de plementos, arcos y claves.

Catas en arcos cegados.

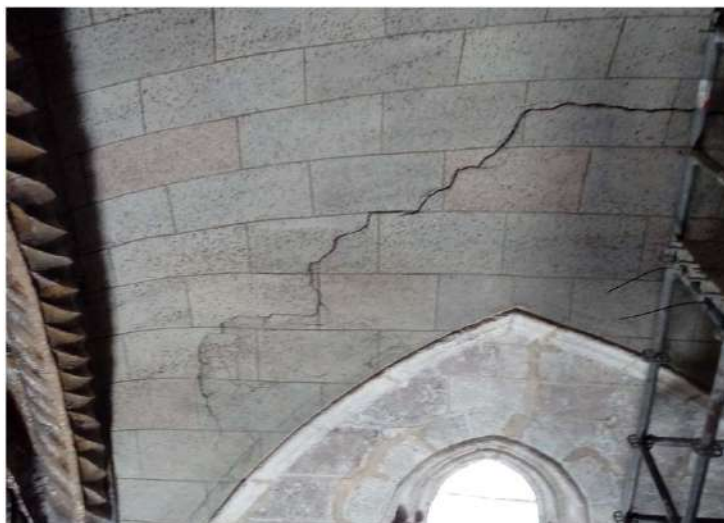
Estado de bóveda previo al inicio de los trabajos

Bóveda nave central en zona presbiterio, ejecución de sellado de grietas entre dovelas y claves, reintegración de dos dovelas arranque arcos sobre salmer, sellado grietas plementos de ladrillo.

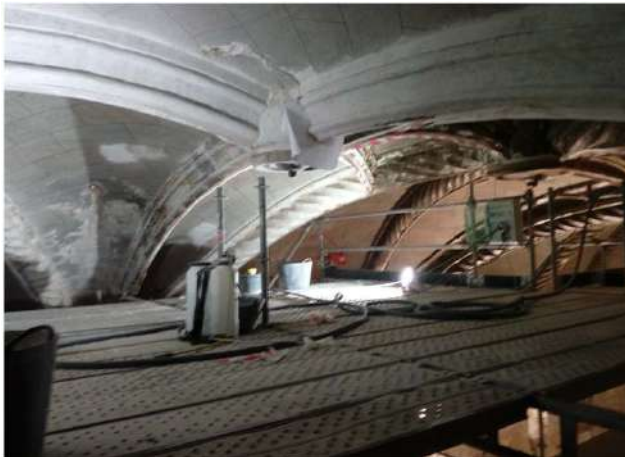
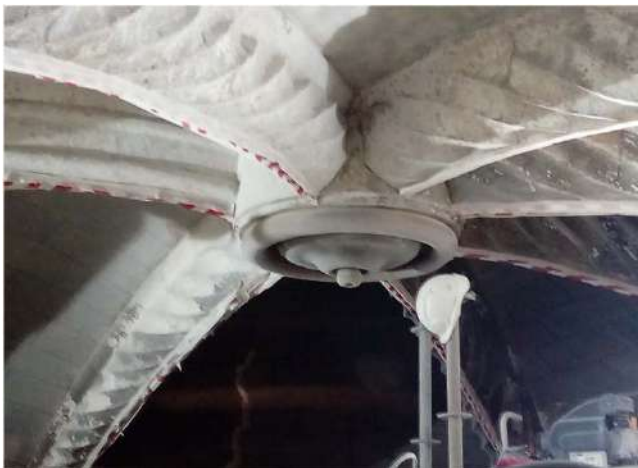
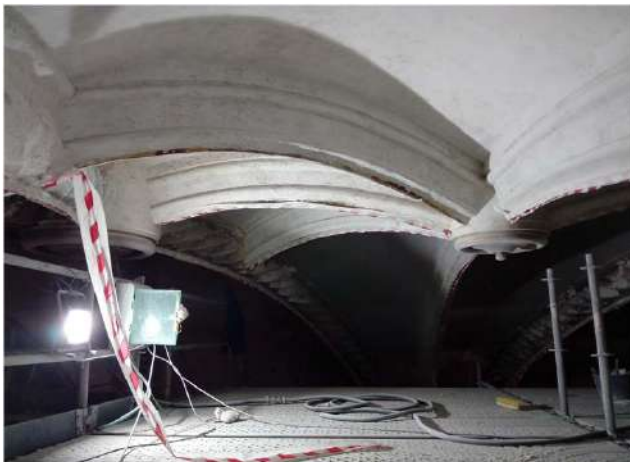
trabajos de limpieza de plementos y arcos de bóveda presbiterio nave central

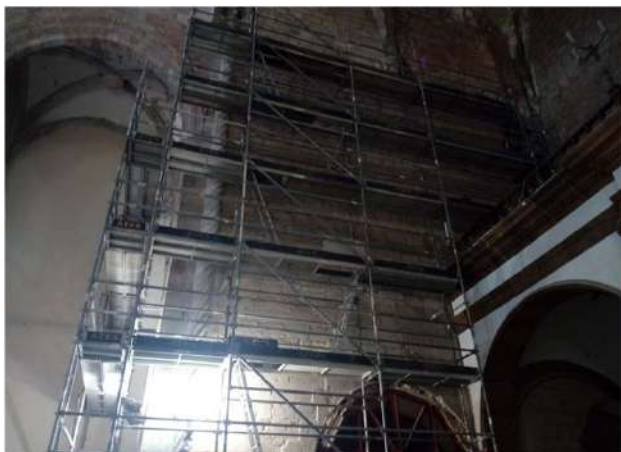
instalacion de andamio para la ejecucion de refuerzo muros torre vieja

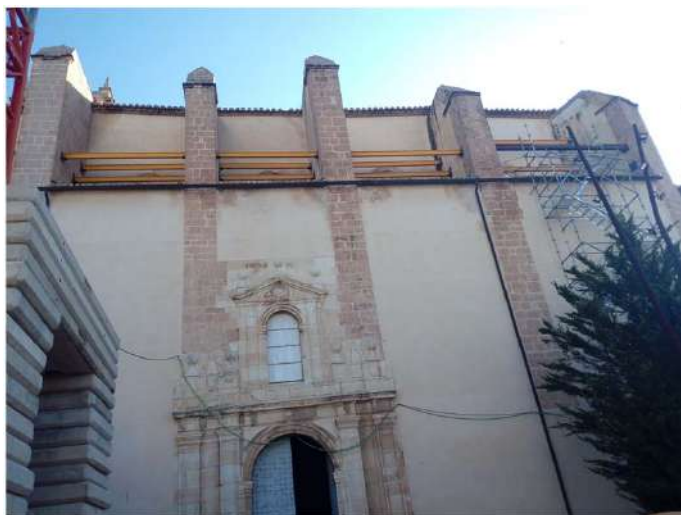
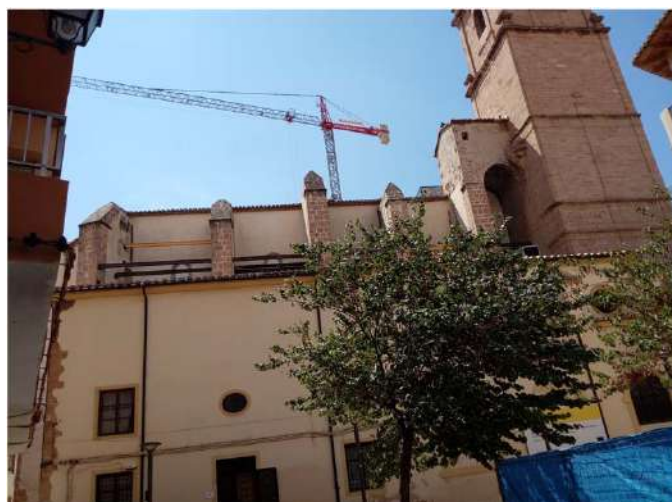
colocacion de placas de anclaje y vigas para apoyo de andamios exteriores y sobrecubierta

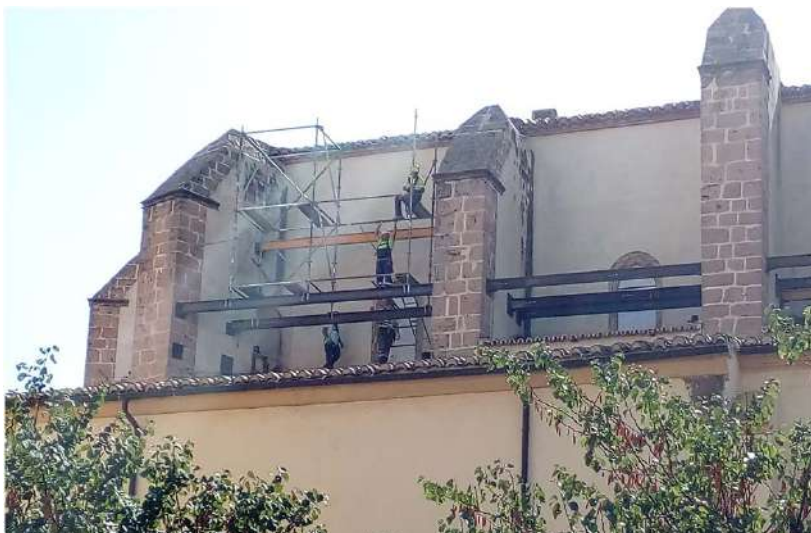
inicio de montaje de andamios exteriores

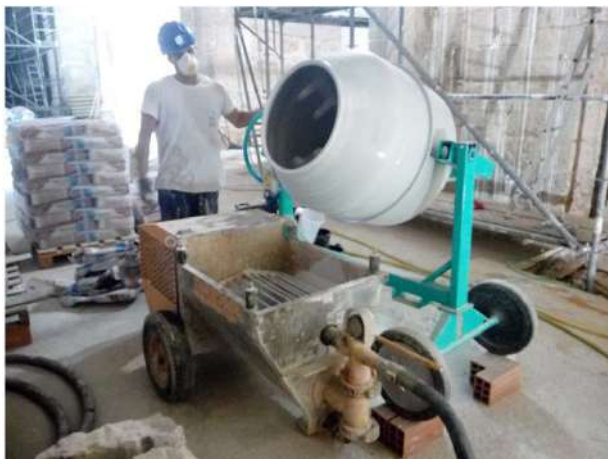
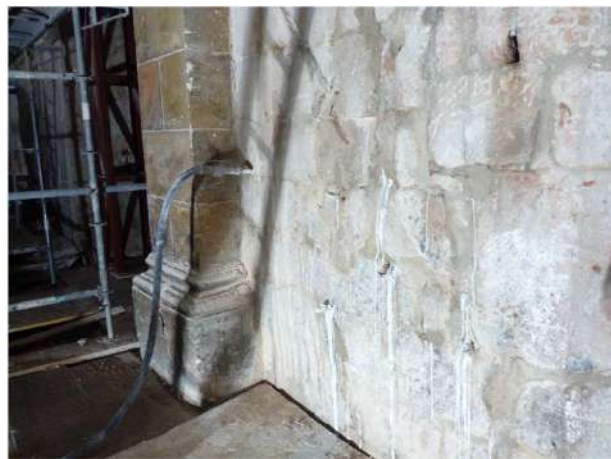
inyecciones de mortero de cal en muros

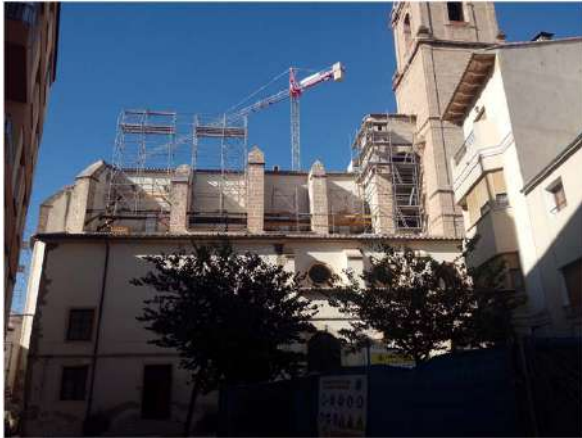
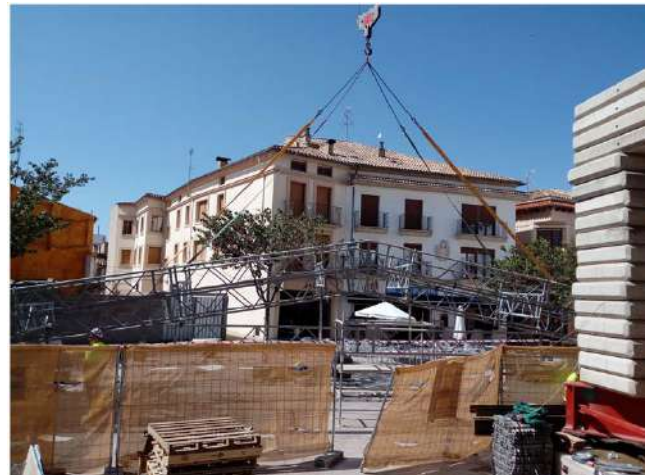
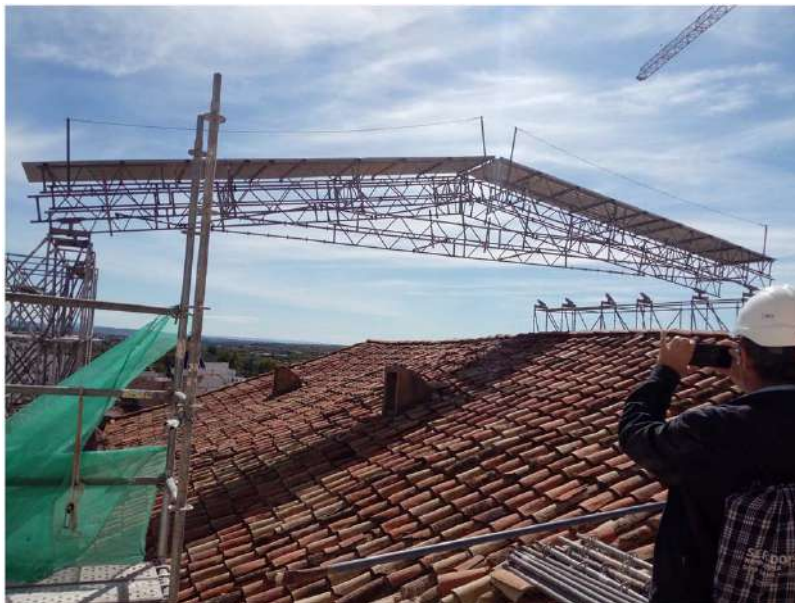
montaje de andamios exteriores y sobrecubierta

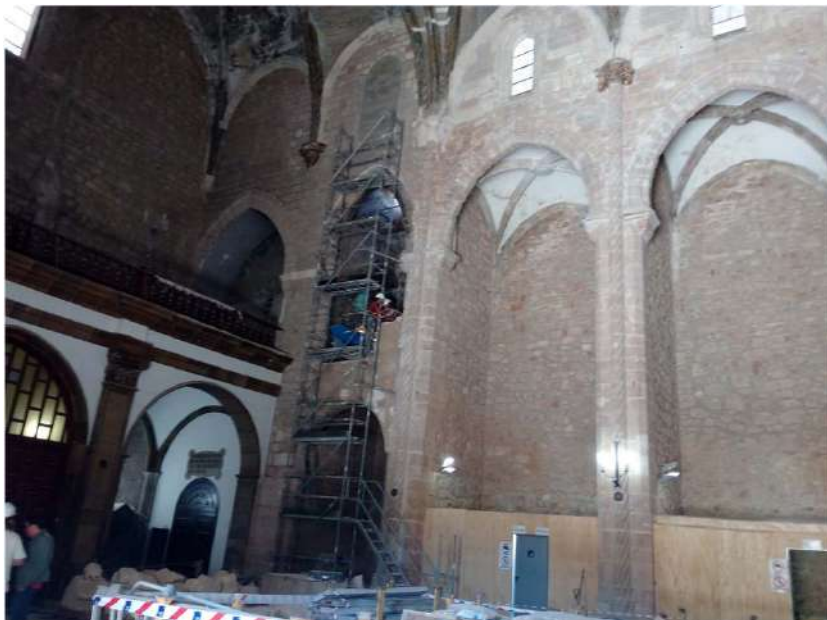
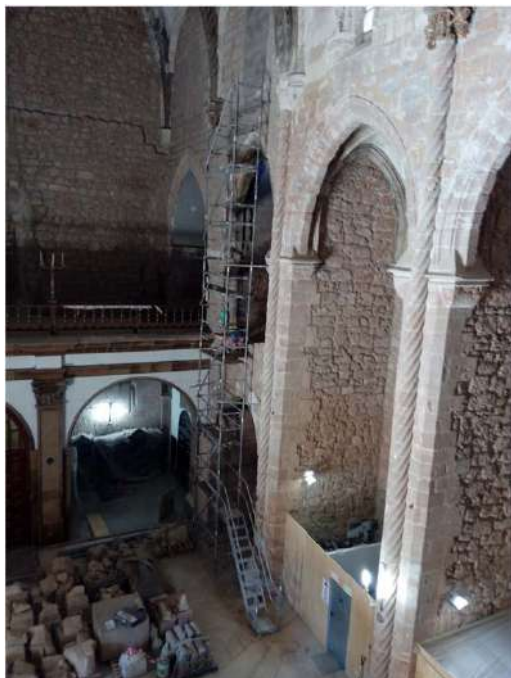
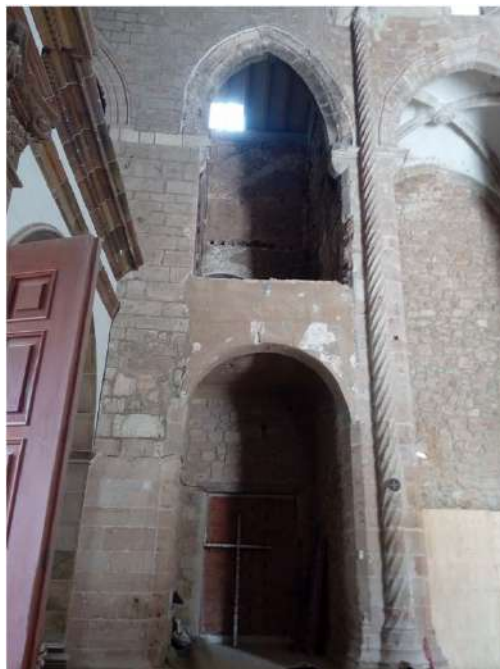
apertura de capilla 13, con seguimiento arqueológico

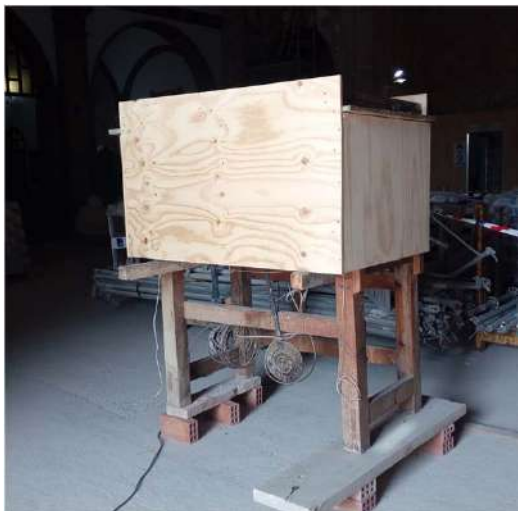
protección maquinaria reloj

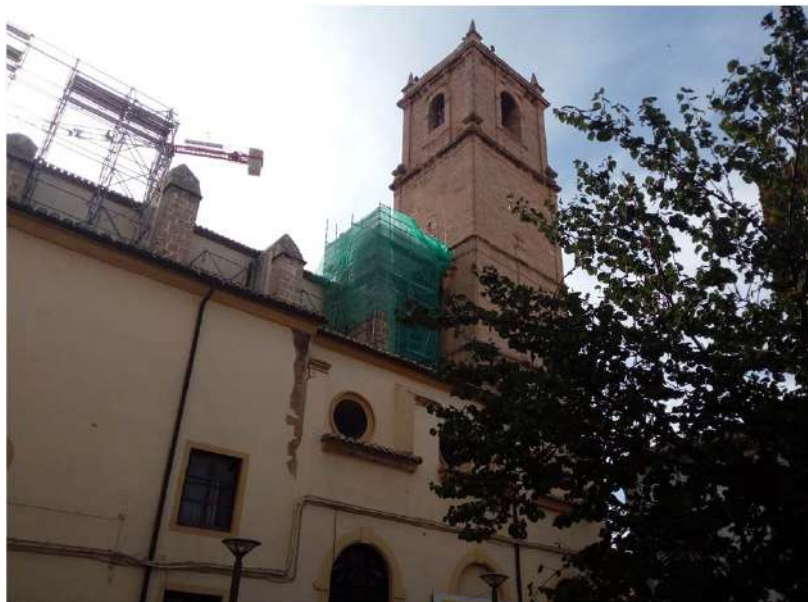
andamios para la demolición

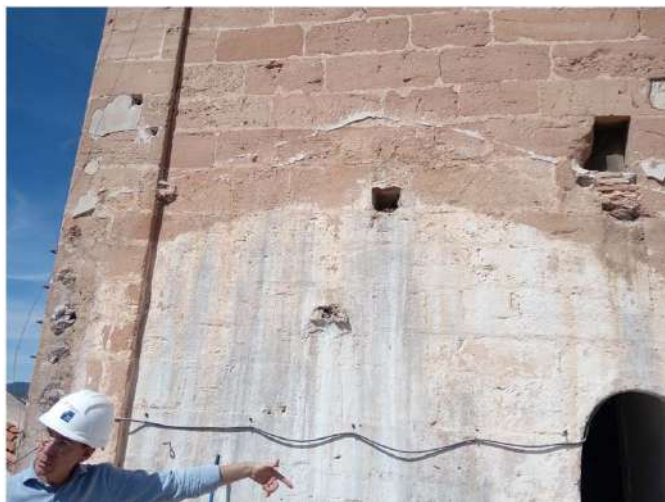
demolición cuarto del reloj

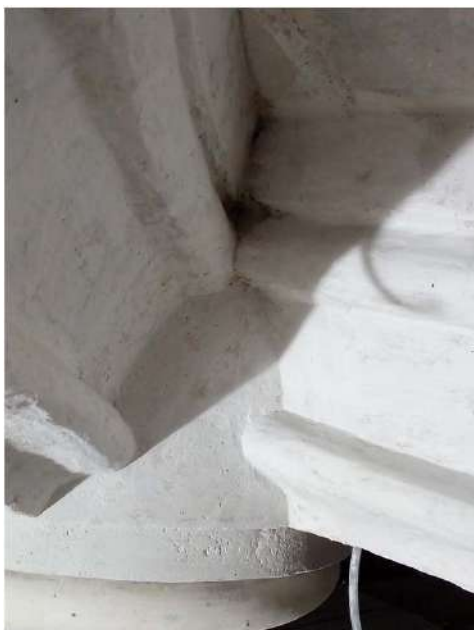
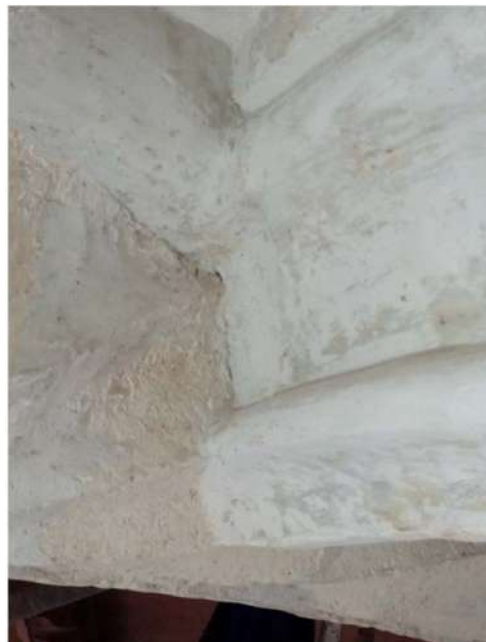
reparaciones en arcos bóveda nave central

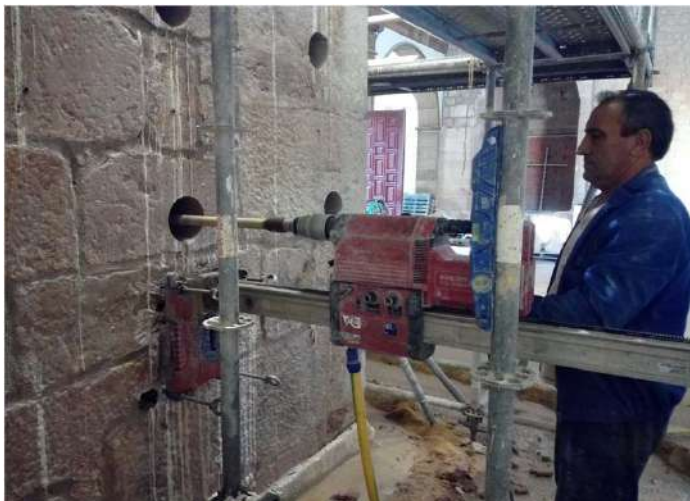
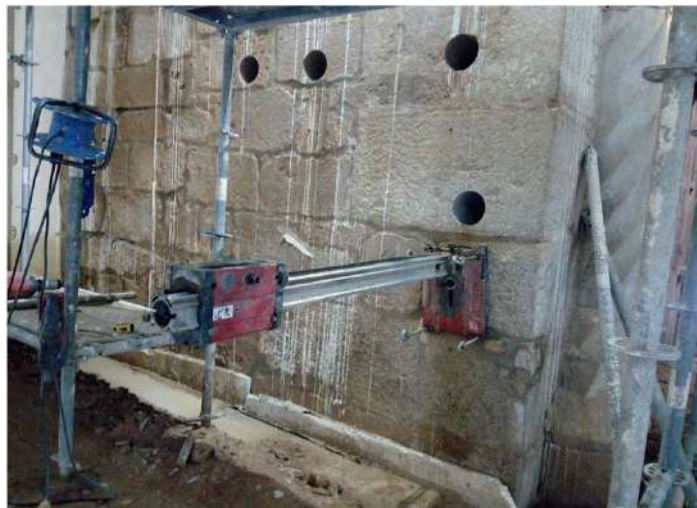
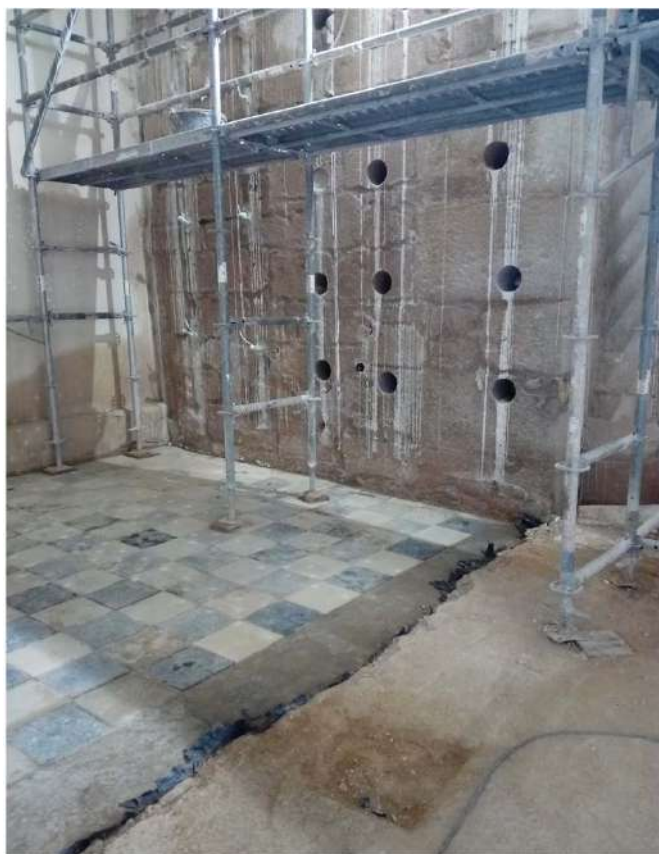
perforaciones para barras de fibra de carbono

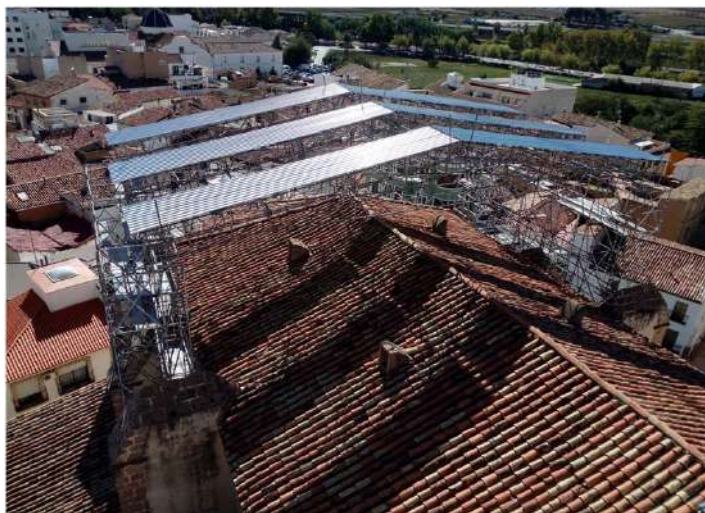
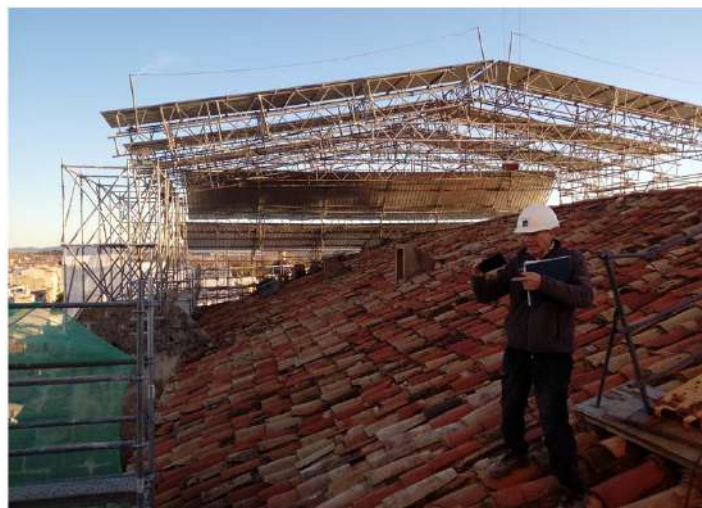
montaje de sobrecubierta

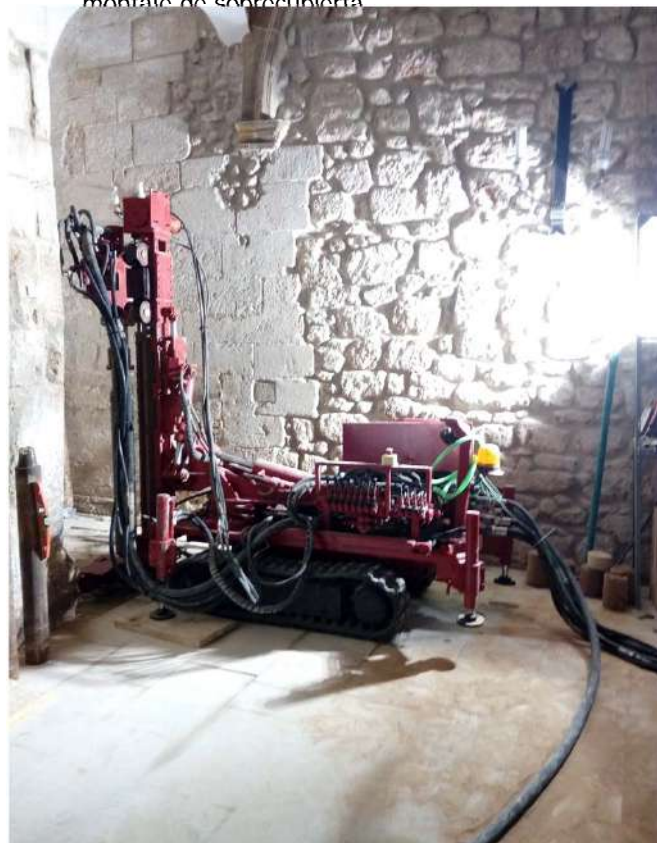
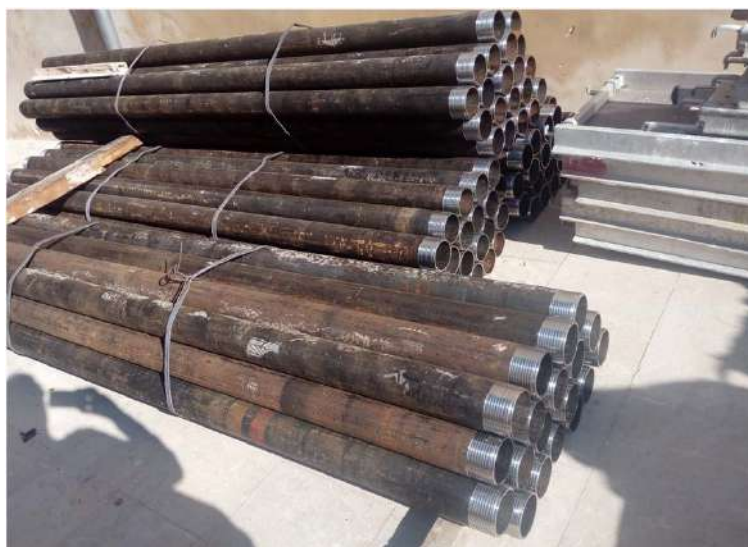
micropilotes capilla 7

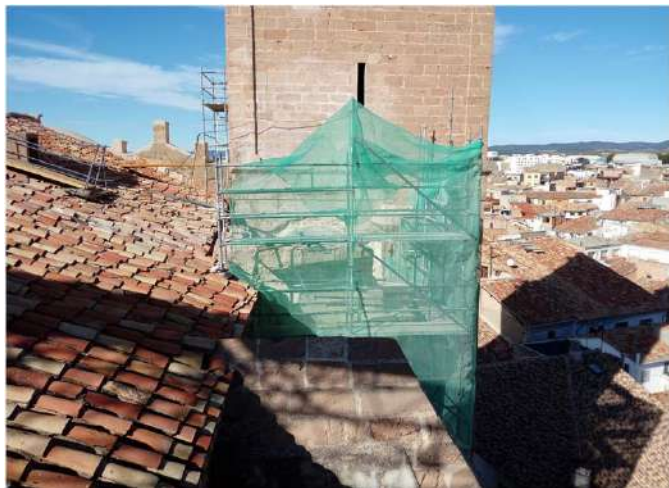
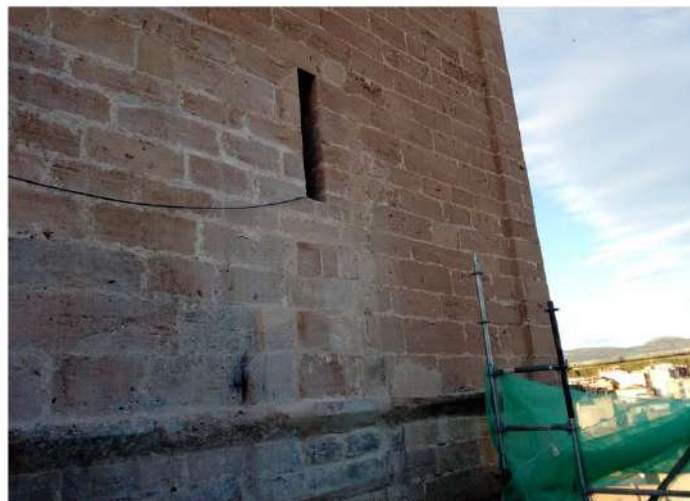
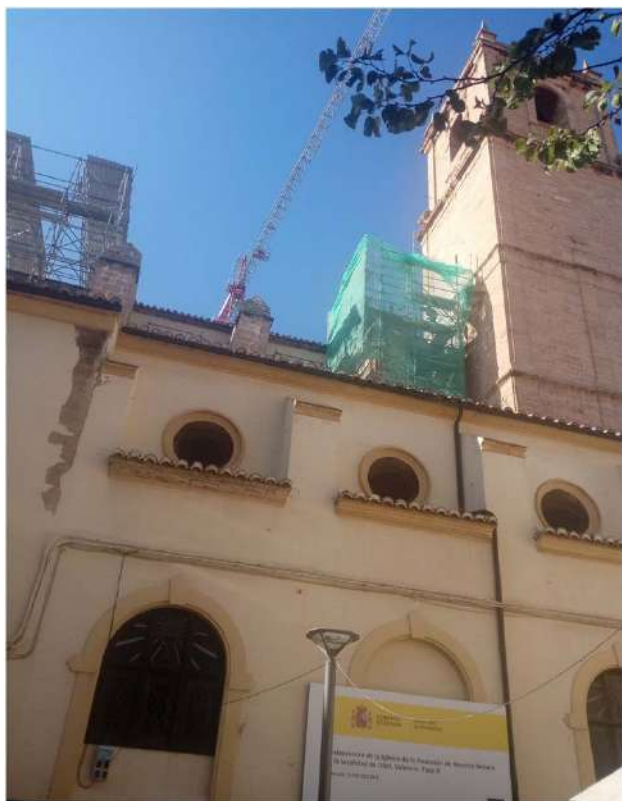
desmontaje cuerto del reloj, limpieza fábrica exterior y cegado de hueco.

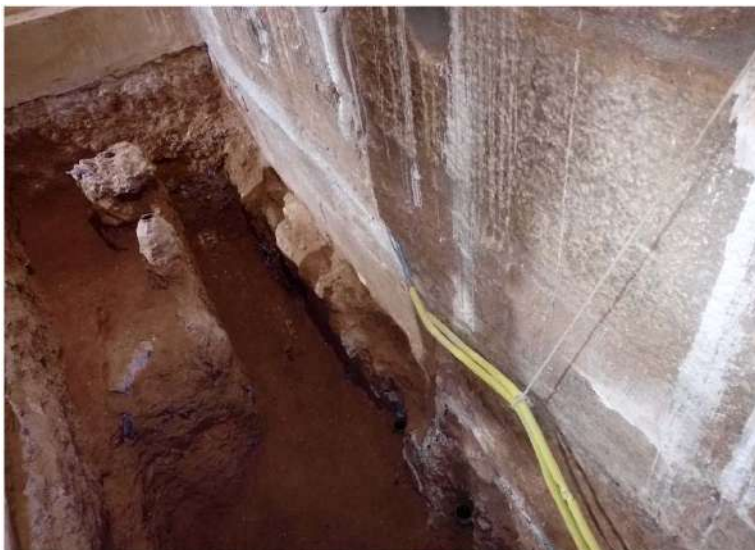
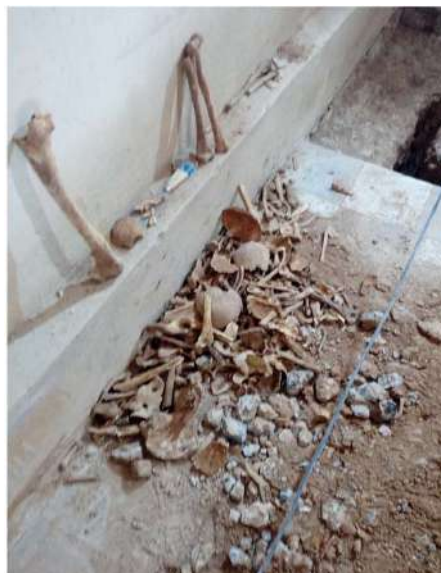
trabajos arqueológicos capilla 5

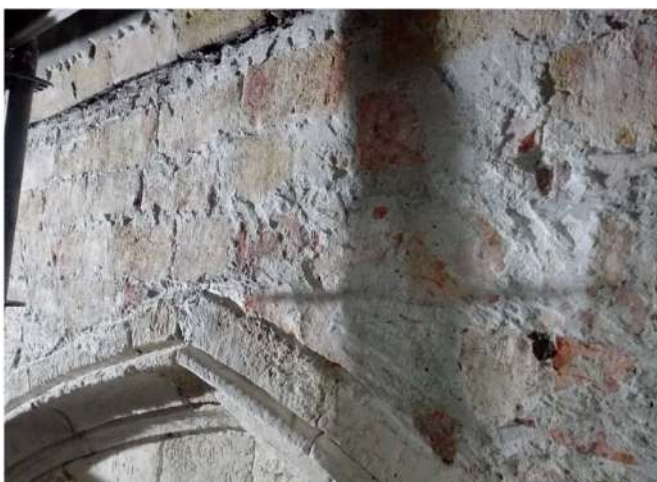
picado de yesos en bóvedas

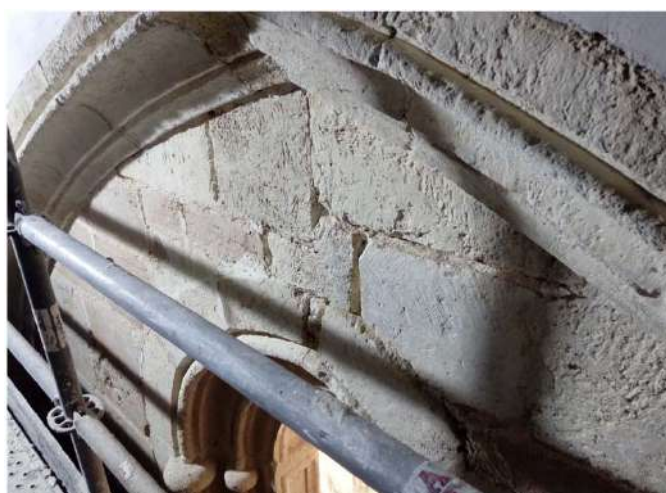
Eliminación de juntas de sillares

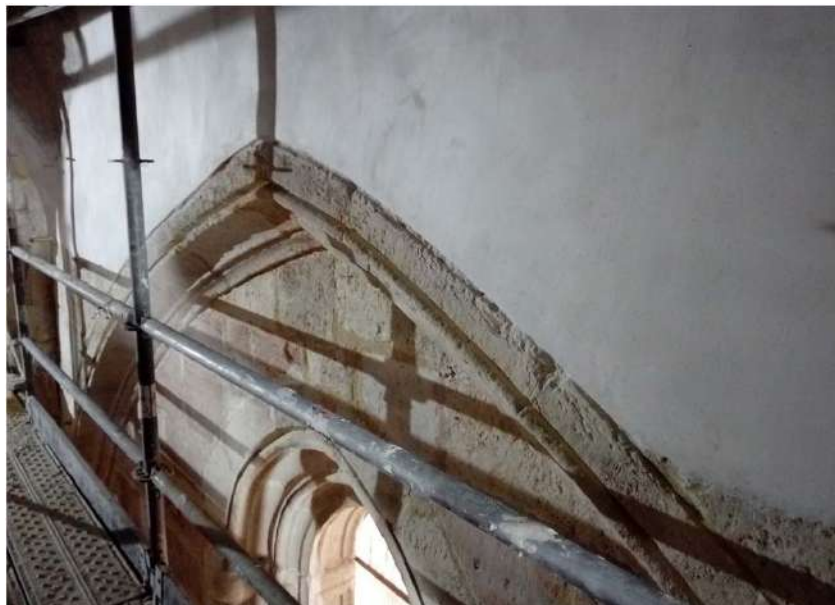
Enlucido de yeso bóvedas

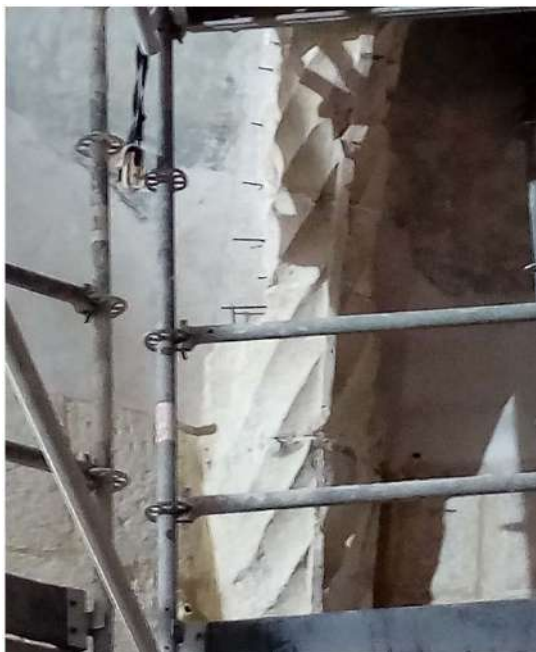
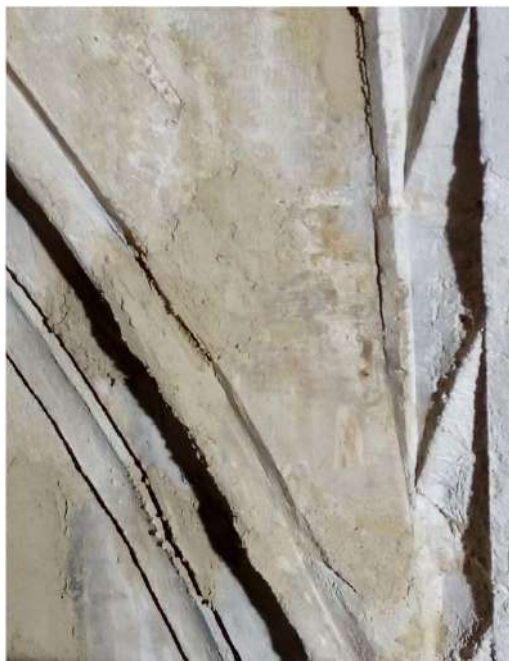
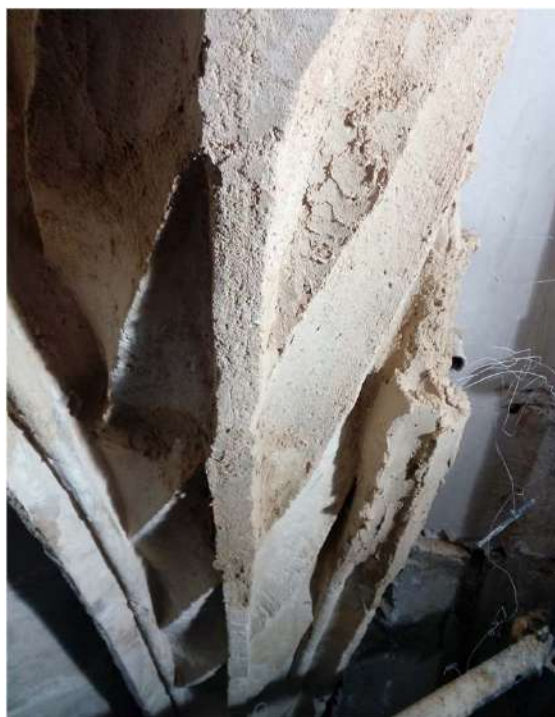
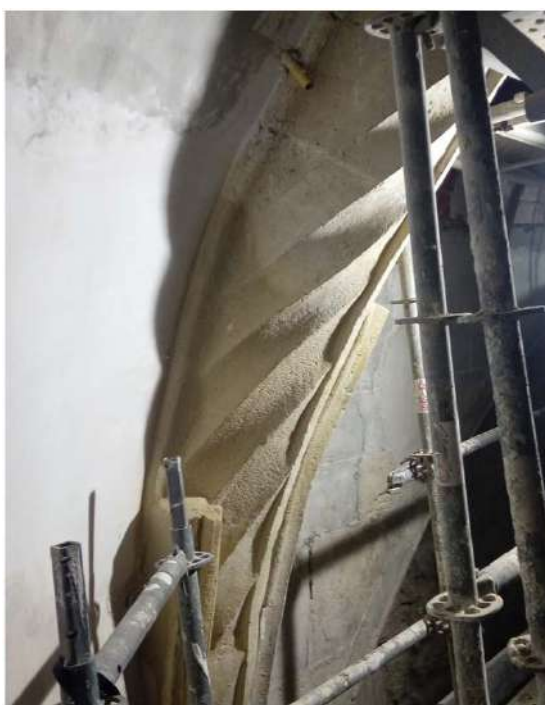
reintegración arranques arcos torso de nave central

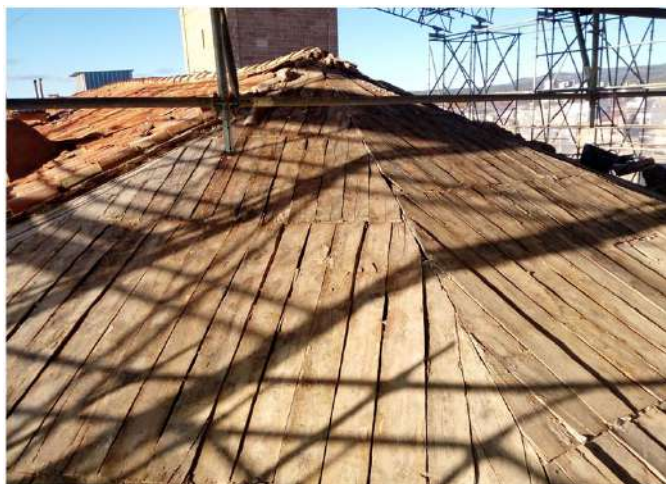
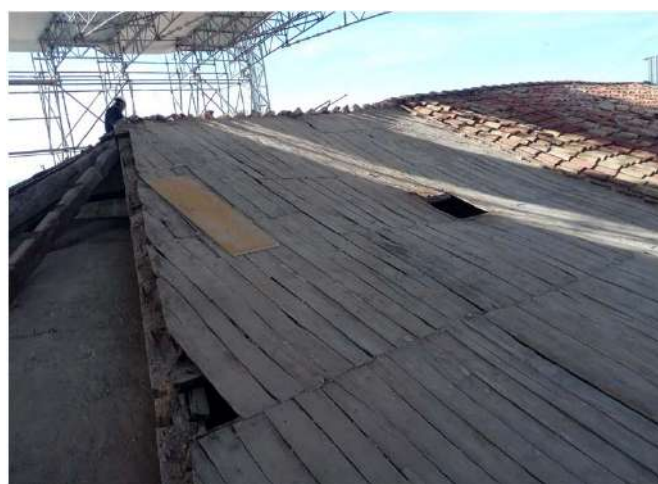
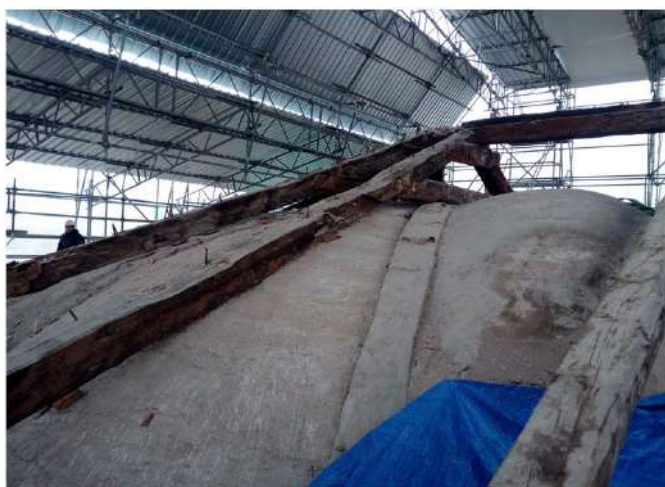
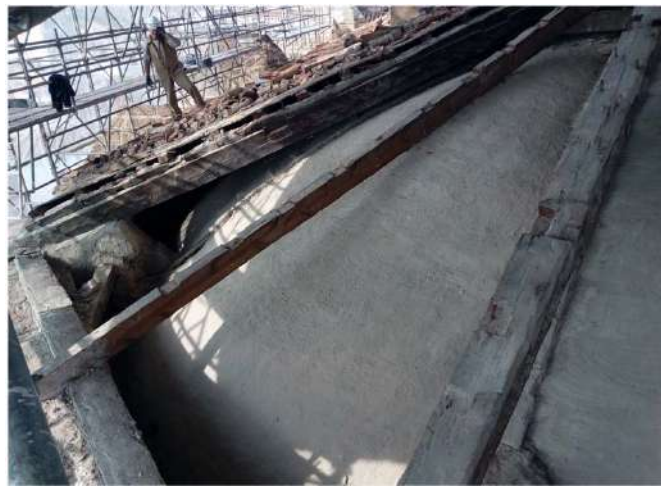
Desmontado de cubierta zona presbiterio nave central

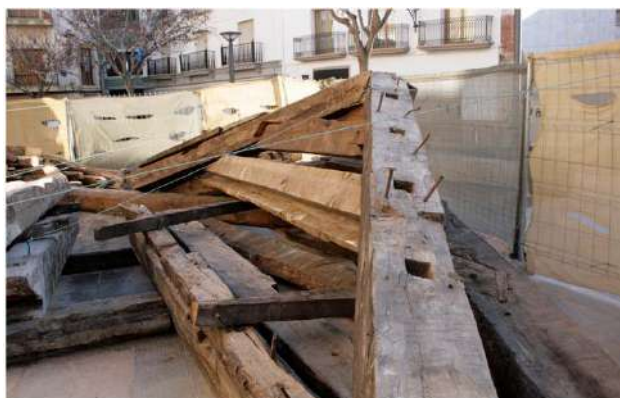
acopio para su conservación vigas de madera de cubierta

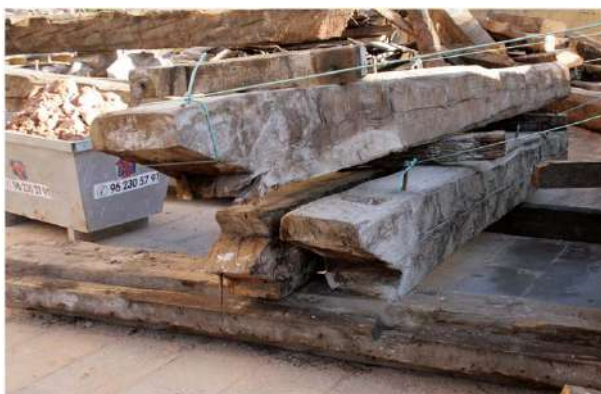
ataque de termitas en durmientes de madera desmontados

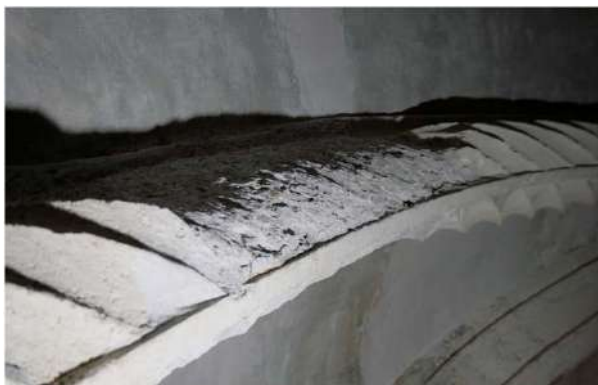
picado de yesos en arcos de sillera
