OBRA: 2 01600000125 OBRAS DE RESTAURACIÓN DE LA  
IGLESIA DE LA ASUNCIÓN DE NTRA. SRA. EN  
UTIEL

INFORME CERTIFICACIÓN

FECHA: 02\_04\_2020

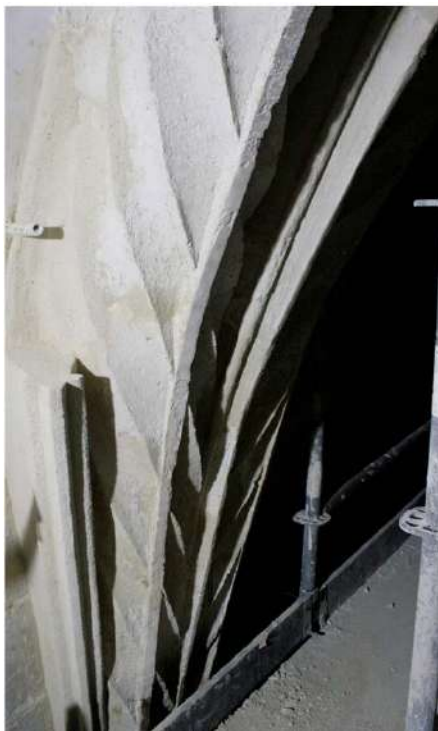
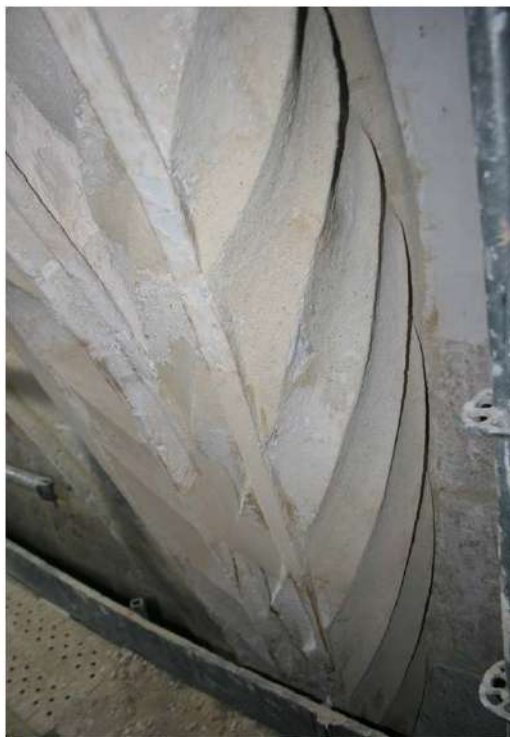
reintegraciones en arranque arcos torsos presbiterio

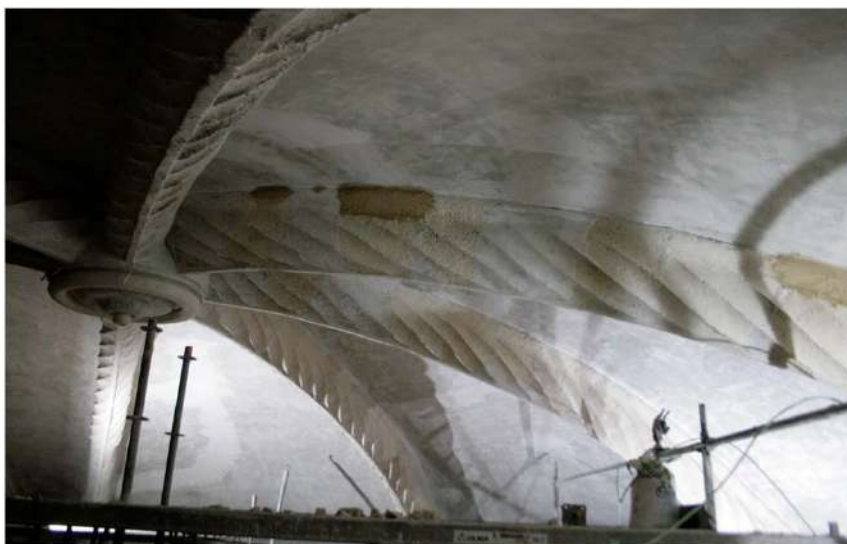
limpieza y reintegraciones den arcos presbiterio

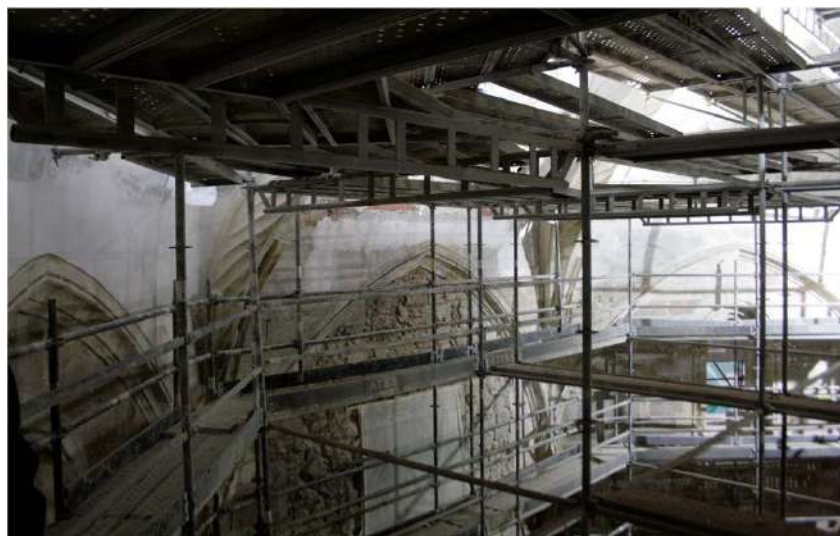
limpieza, reintegraciones en arcos formeros y arranques bóveda plementería

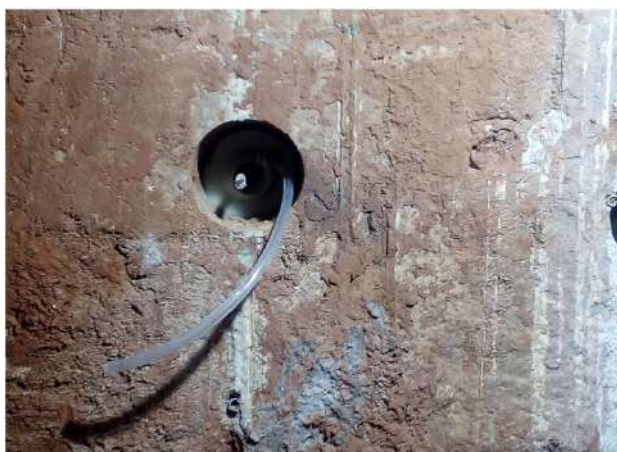
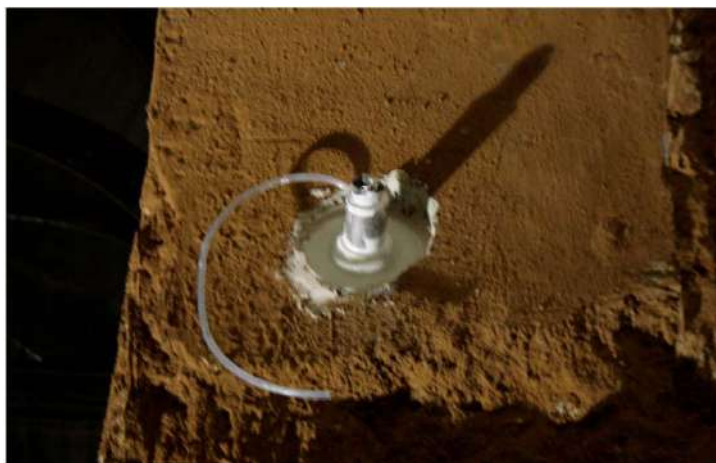
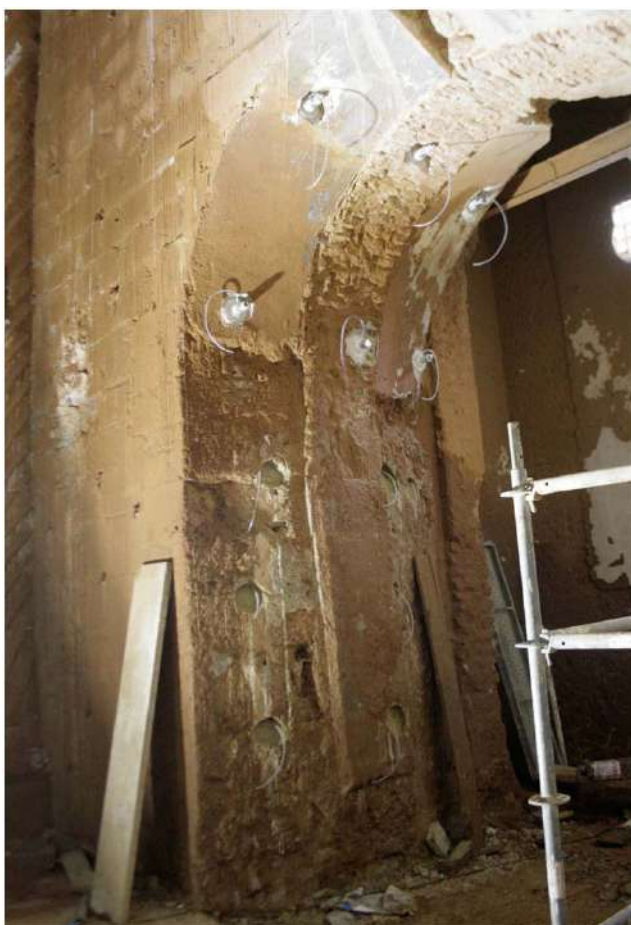
placas anclaje fibras barras de fibras de carbono

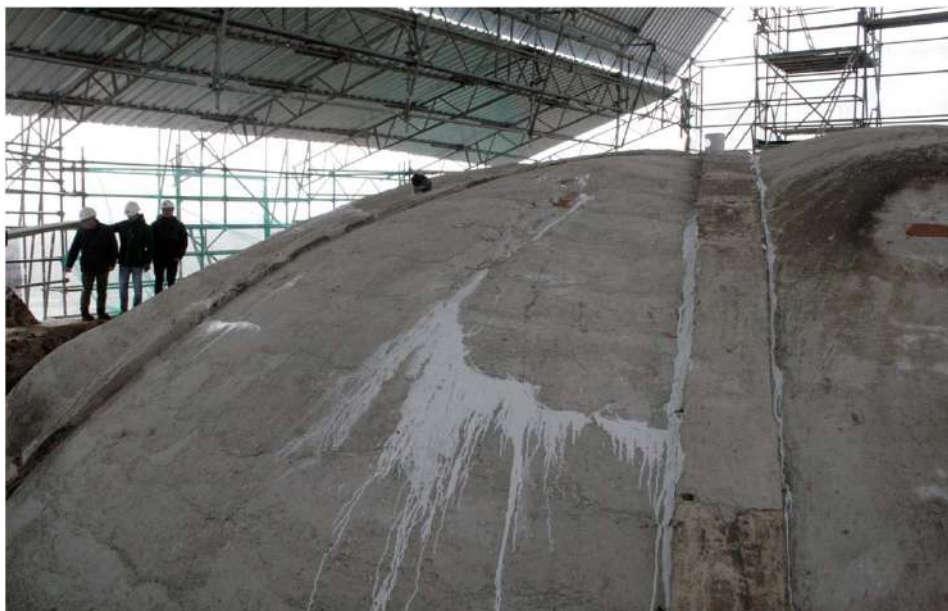
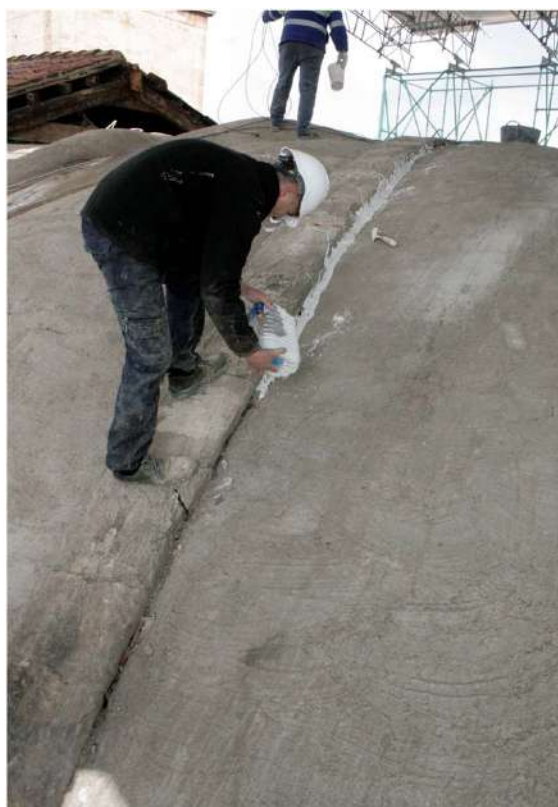
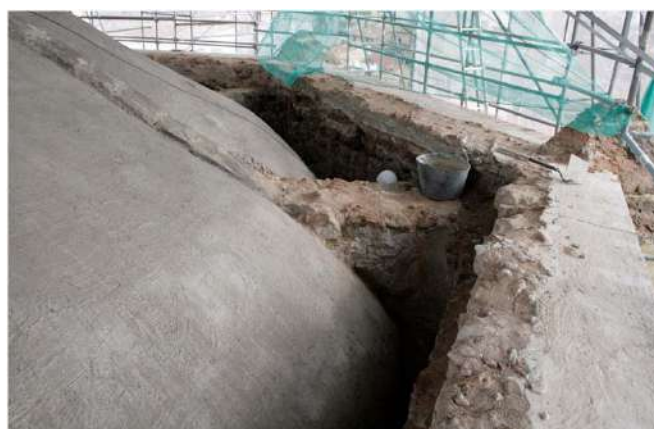
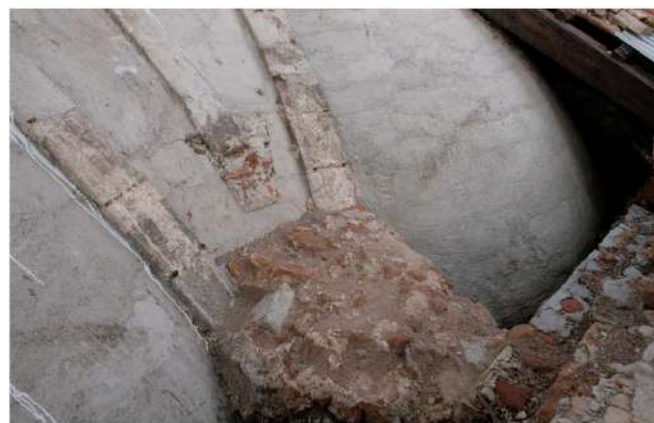
preparación de plementos para su refuerzo

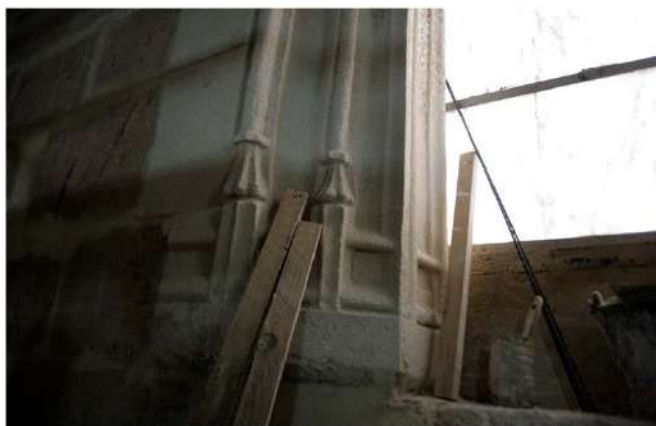
restauración jamba de ventana, reintegración

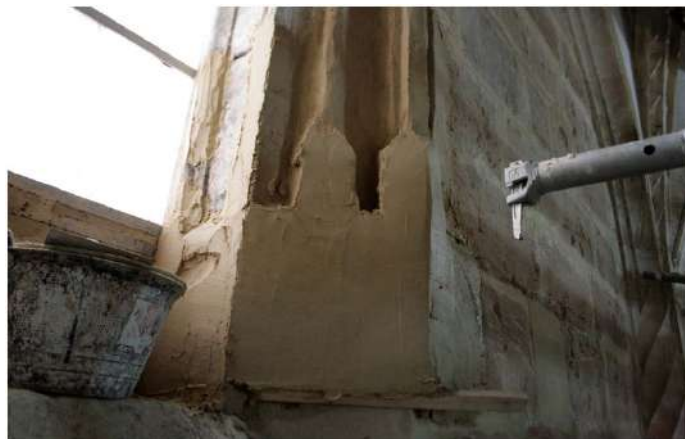
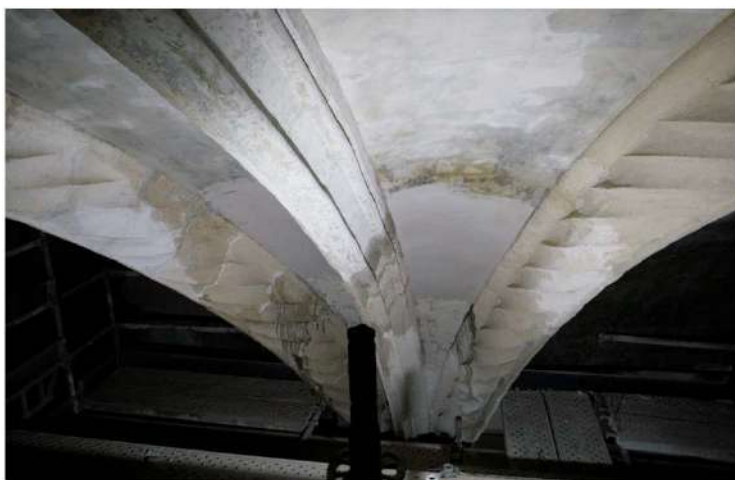
En el interior de la bóveda prosiguen los trabajos de sellado de grietas en arcos y muros de sillería, de reintegración de dovelas, enlucido de mortero de yeso en plementos de la bóveda.

reintegración de dovelas de arcos de bóveda

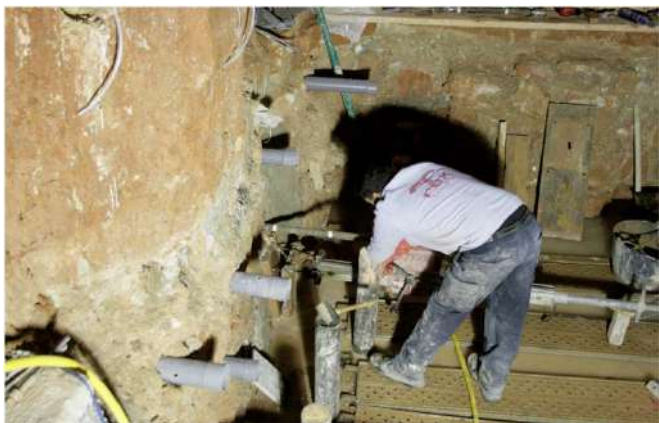
perforación pasante para atado de cimentación

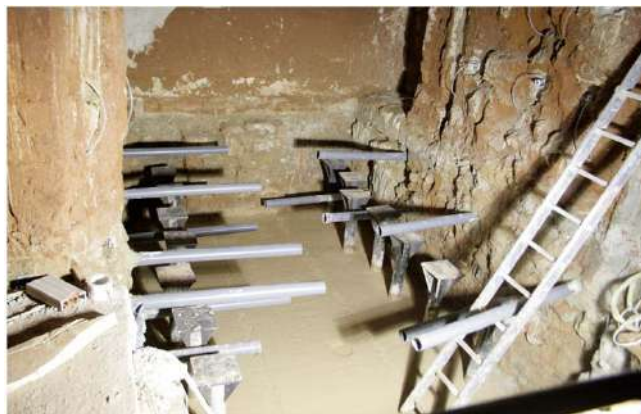
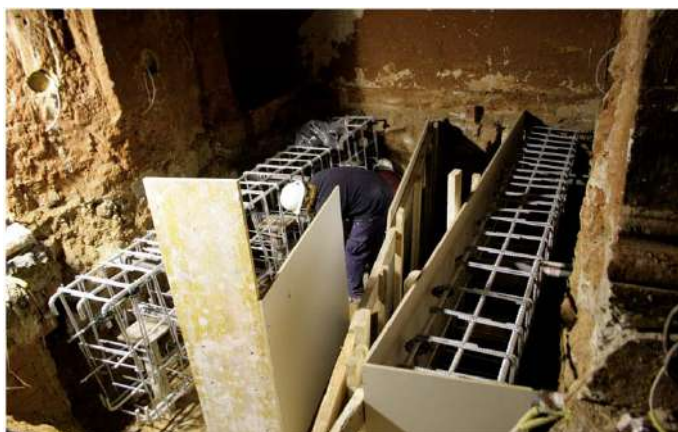
armado de cimentación torre vieja

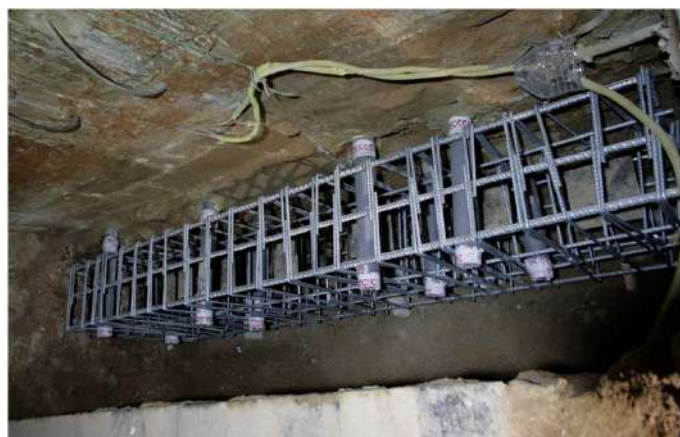
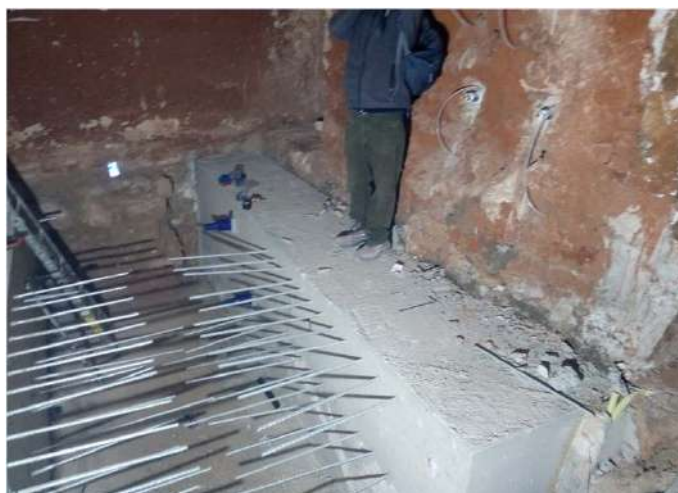
cimentación hormigonada

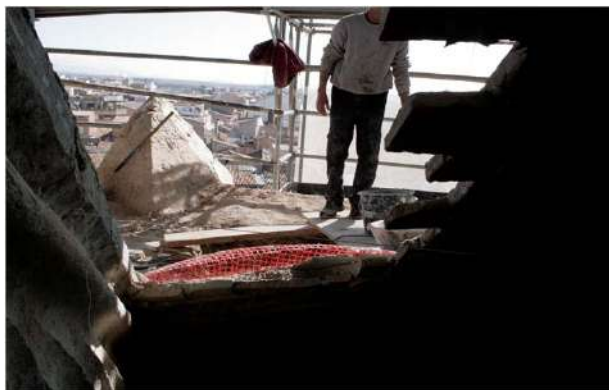
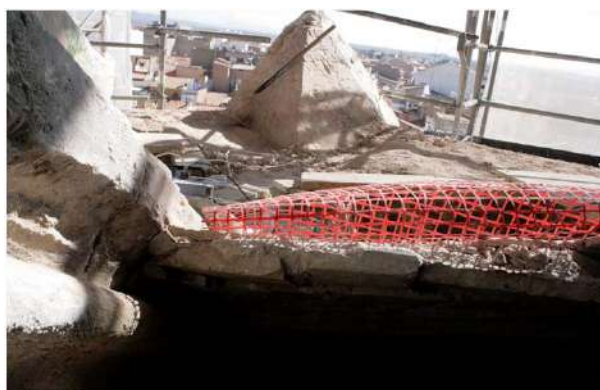
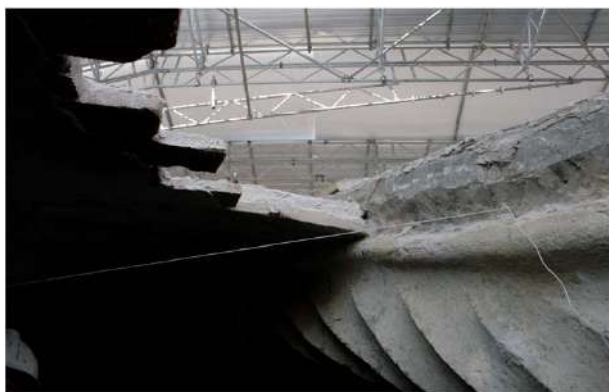
desmontaje tramo de bóveda sobre altar mayor

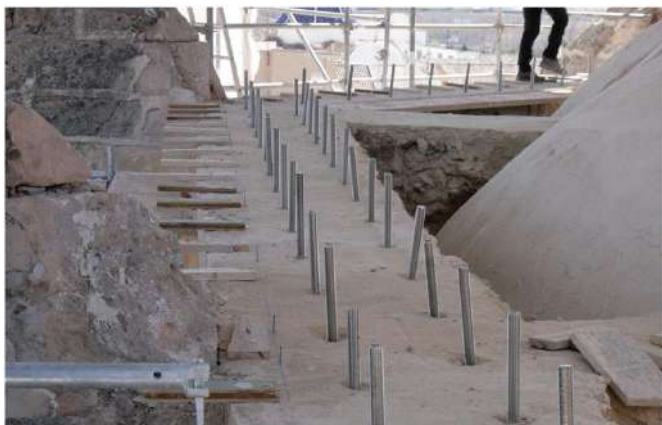
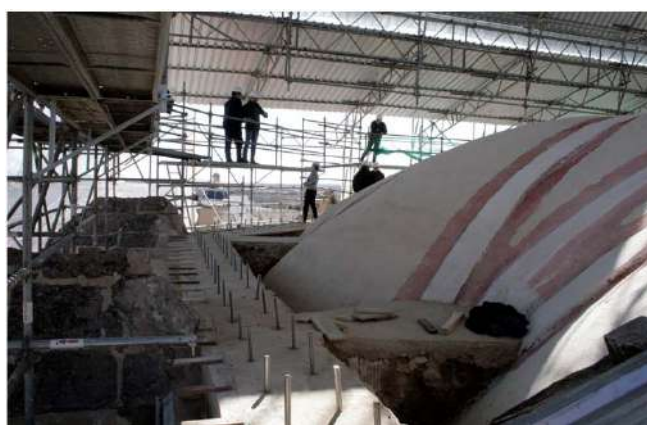
barras anclaje zuncho coronación muro nave central

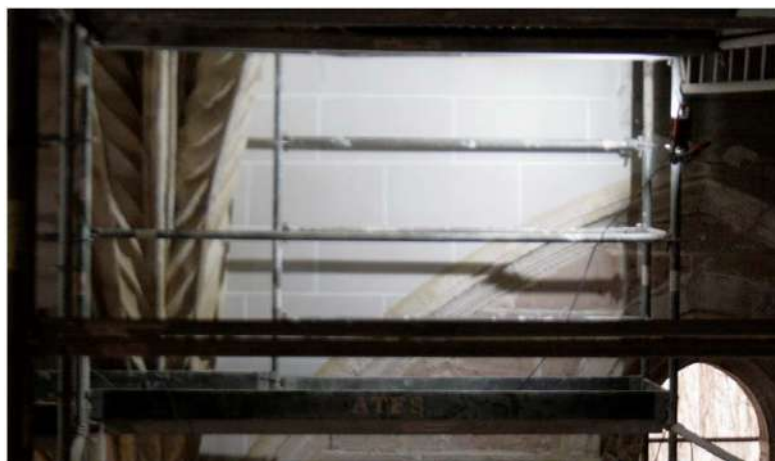
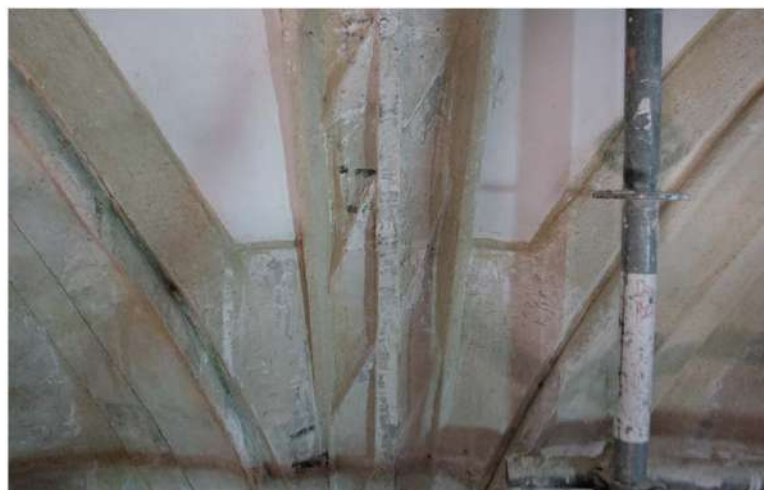
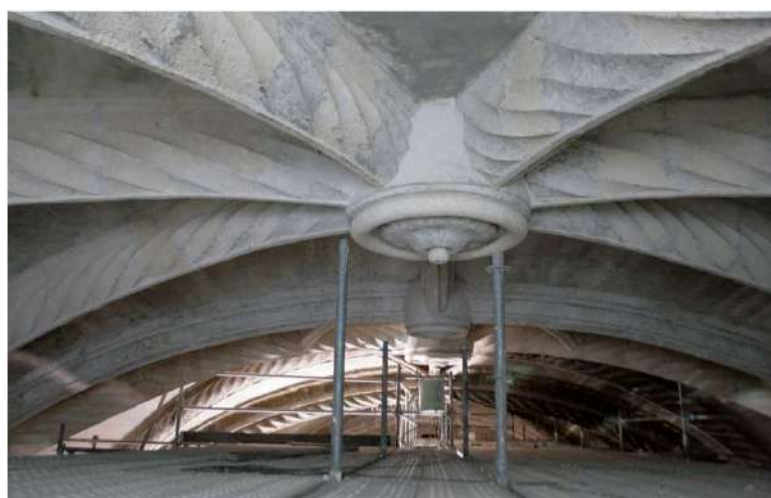
trabajos de restauración en el interior de la bóveda

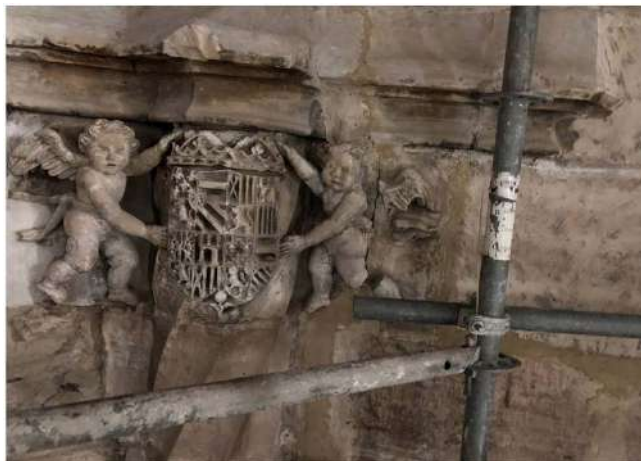
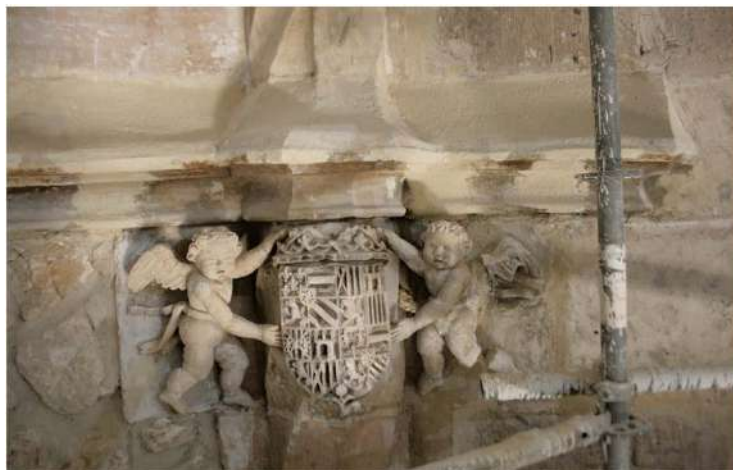
reintegración molduras coronacion capitel

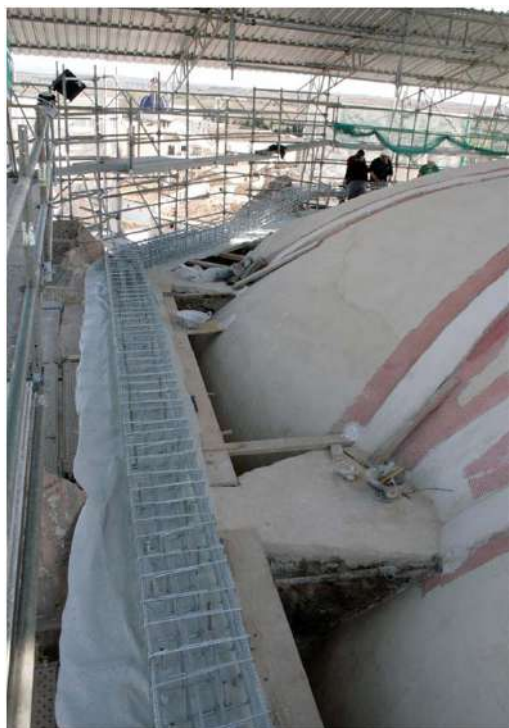
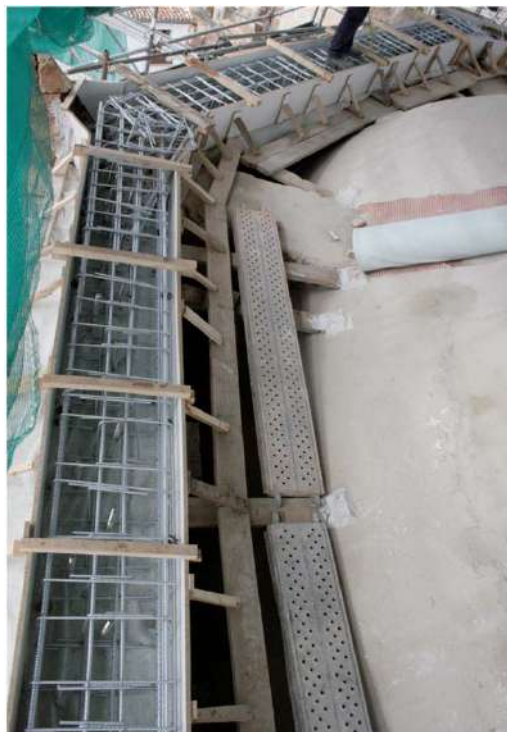
armado y encofrado atado coronacion de muro nave central.
